ИНФОРМАЦИОННЫЙ БЮЛЛЕТЕНЬ

О СОСТОЯНИИ ГЕОЛОГИЧЕСКОЙ СРЕДЫ ПРИБРЕЖНО-ШЕЛЬФОВЫХ ЗОН
БАРЕНЦЕВА, БЕЛОГО И БАЛТИЙСКОГО МОРЕЙ В 2016 ГОДУ

САНКТ-ПЕТЕРБУРГ
2017

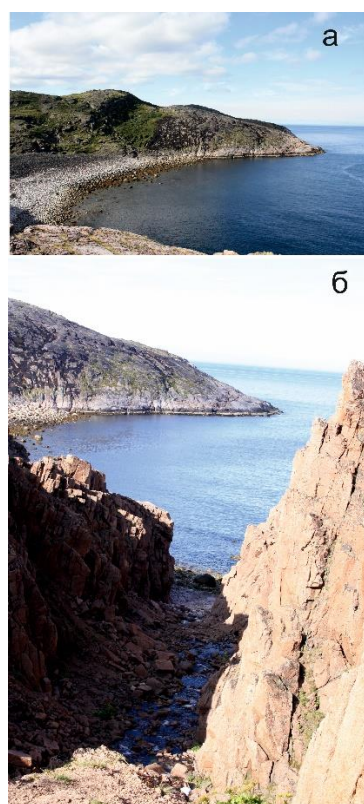
Рис. 3. Берега открытой части Баренцева моря. *а* – экзарационно-тектонический берег к востоку от м. Долгий; *б* – экзарационно-денудационный берег в районе озера Батарейское

Обследование показало, что берега открытой части губы Териберская относятся к фиордовым (группа берегов, сформированных субаэральными тектоническими процессами и мало измененных морем; тип берегов ледниково-тектонического расчленения). Мысы представляют собой, как правило, подвергшиеся ледниковой экзарации выходы коренных пород, в бухтах преобладают скопления крупных окатанных валунов, сформировавшиеся в голоцене и на современном этапе из материала, вероятно, ледникового и флювиогляциального происхождения. Обвальные процессы проявлены локально, в пределах трещиноватых скальных массивов (рис. 3, *а*), где берега могут быть классифицированы как экзарационно-денудационные (рис. 3, *б*). Южный берег бухты Лодейная (вблизи устья р. Териберка) характеризуется широким развитием аккумулятивных песчаных форм аллювиально-морского происхождения (рис. 4) – пляжи, песчаные осушки, томболо.

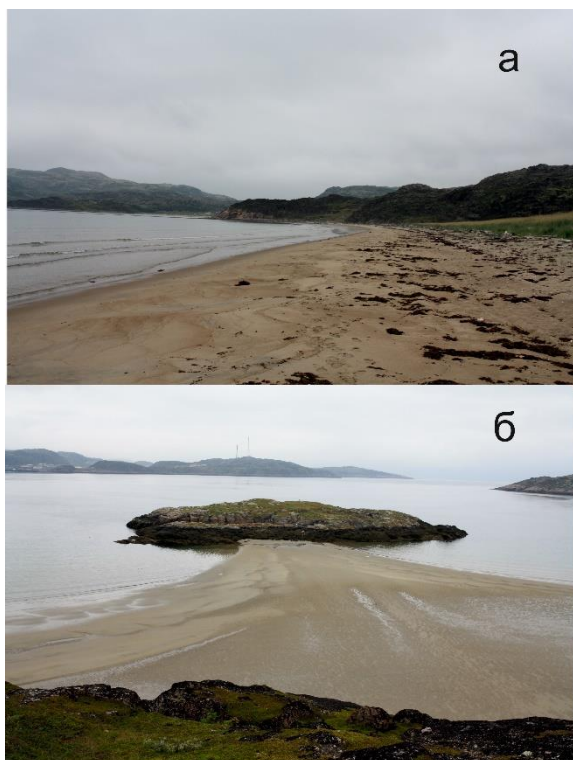
Рис. 4. Аккумулятивные формы южного берега губы Лудейная. *а* – песчаный пляж; *б* – томболо

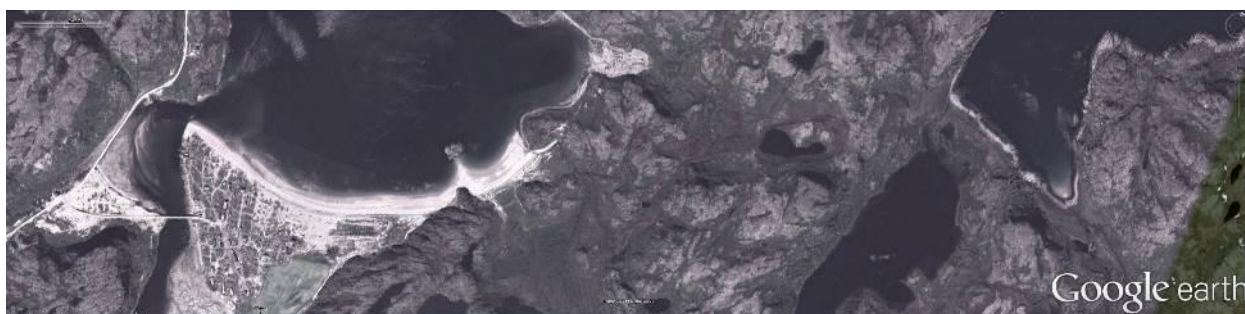
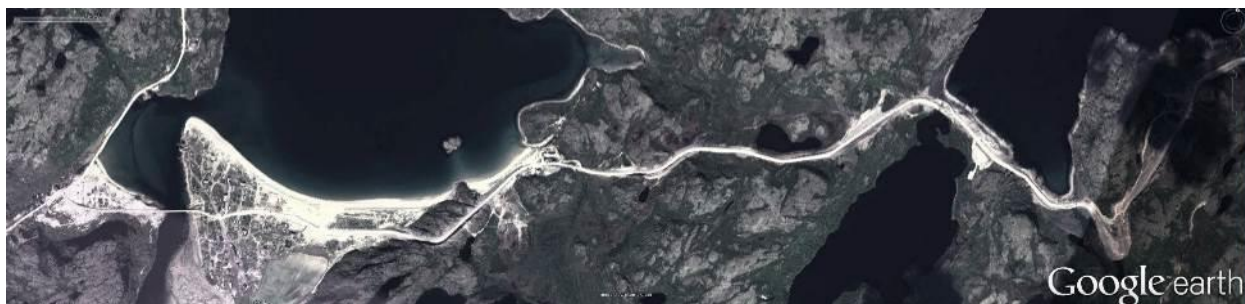
Рис. 6. Строительство дороги в непосредственной близости от береговой зоны: а – Космоснимок Google Earth от 06.08.2009. Дорога не проложена; б – Космоснимок Google Earth от 10.07.2011. Дорога пересекает пос. Териберка и выходит на пляж к востоку от поселка

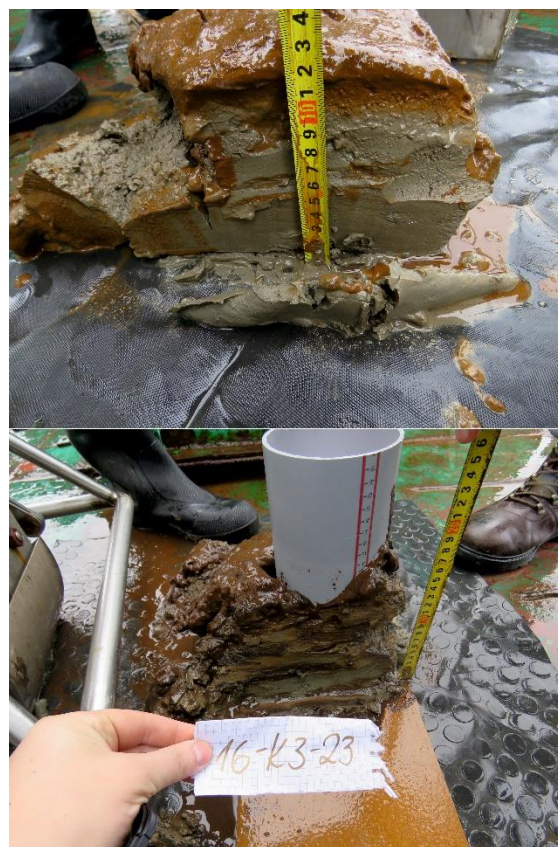
Рис. 12. Фотографии верхней части геологического разреза донных грунтов – глинистые илы: станции 16-K3-21 и 16-K3-23

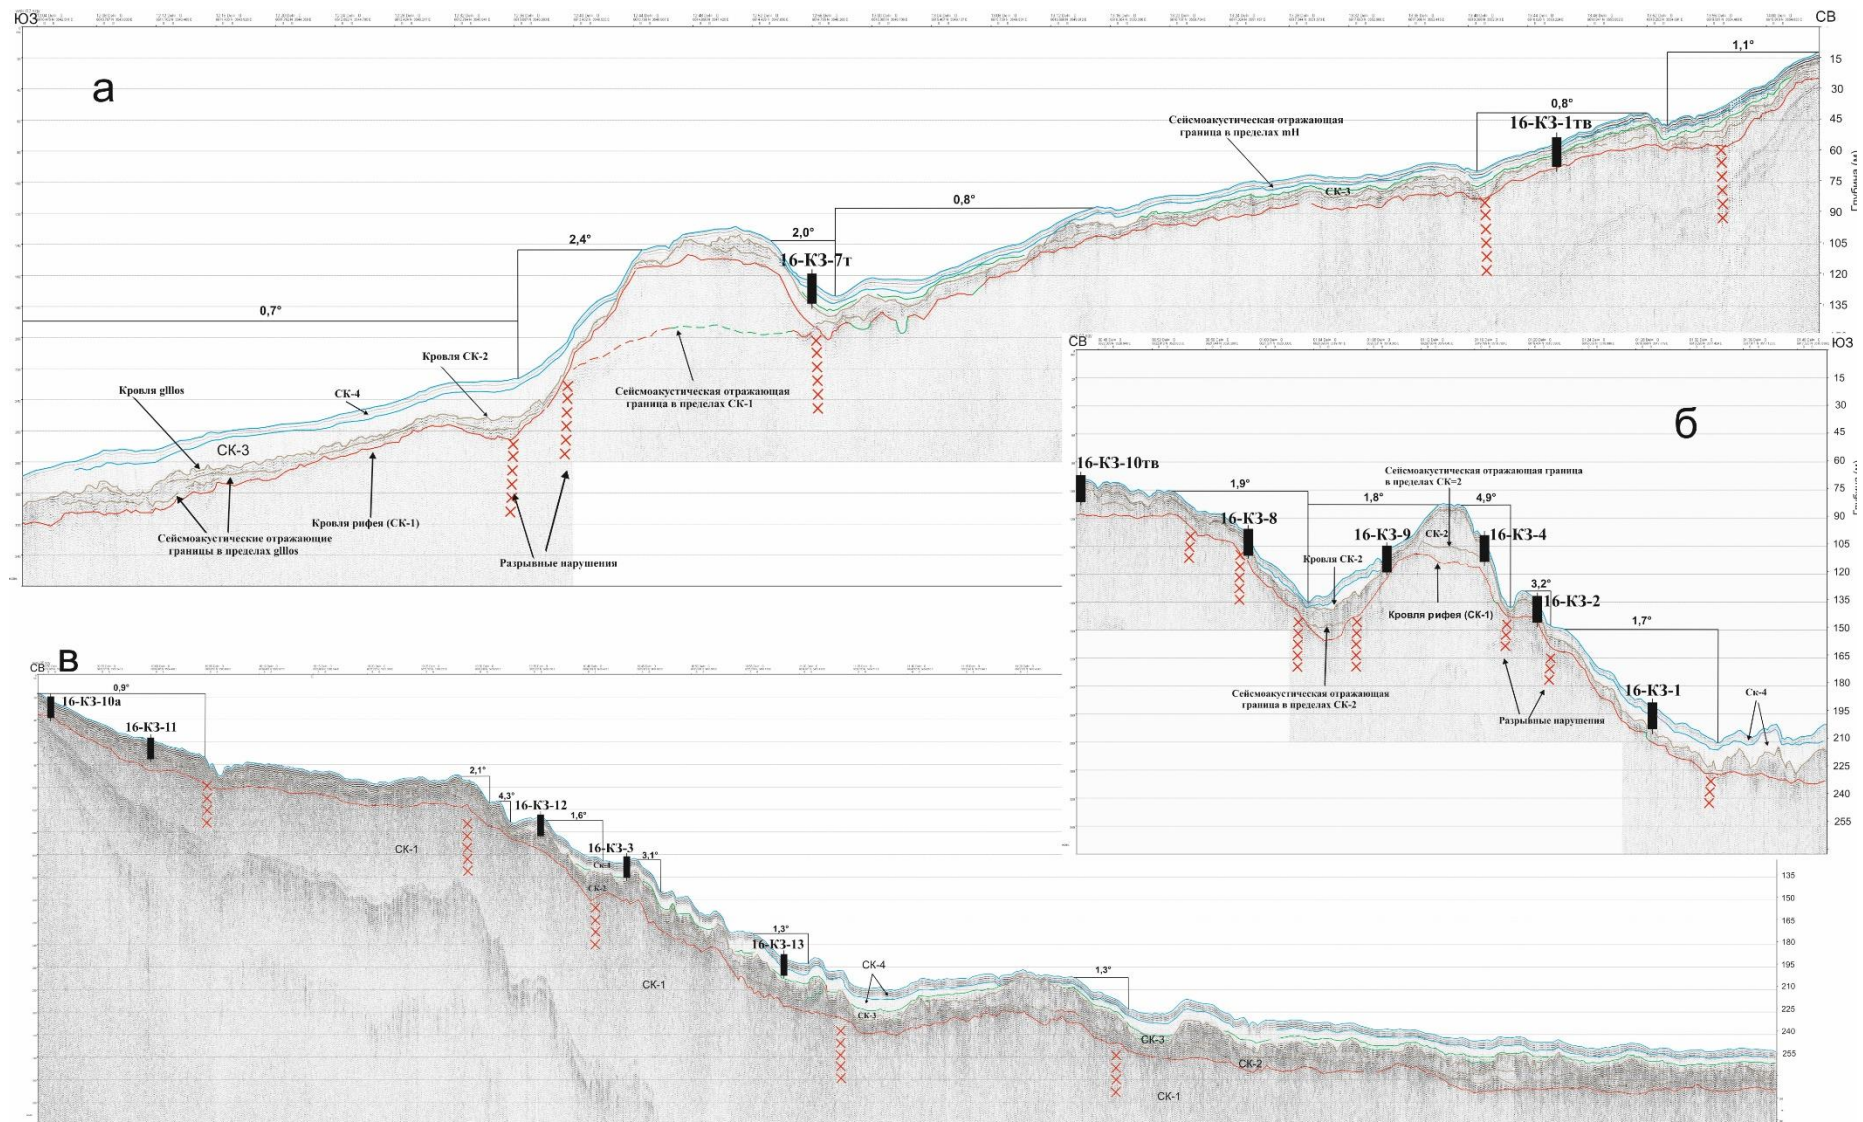
Рис. 14. Профили НСАП wsk-02 (а), wsk-03 (б) и wsk-05 (в) с нанесенными основными углами склона и станциями отбора грунтов: gIIos – морена; gmIIos – ледниково-морские отложения (верхний неоплейстоцен), mIII – морские отложения голоцена

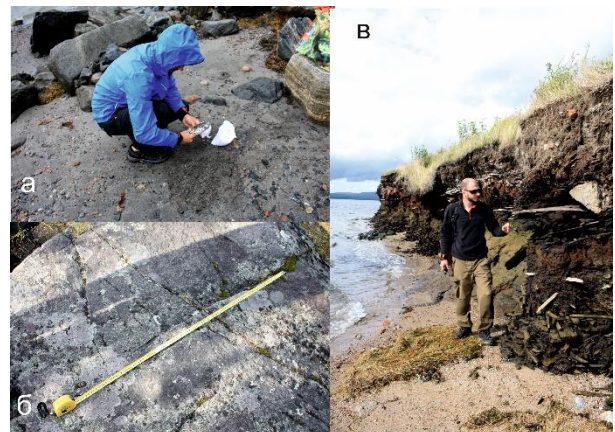
Рис. 22. Рабочие моменты береговых маршрутов на ключевом участке «г. Кандалакша – береговая зона»: а – отбор пробы отложений пляжа; б – измерение параметров трещиноватости пород; в – обследование абразионно-денудационного уступа в техногенных отложениях

На участках развития четвертичных отложений измерялась ширина пляжа, высота абразионного уступа (при наличии), фиксировались индикаторы абразионных и обвально-осыпных процессов. На скальных обнажениях гранитов выполнялись измерения трещиноватости скальных массивов (количество трещин на 1 м², углы и азимуты простирания и падения) (рис. 22). Особое внимание уделялось состоянию техногенных объектов.

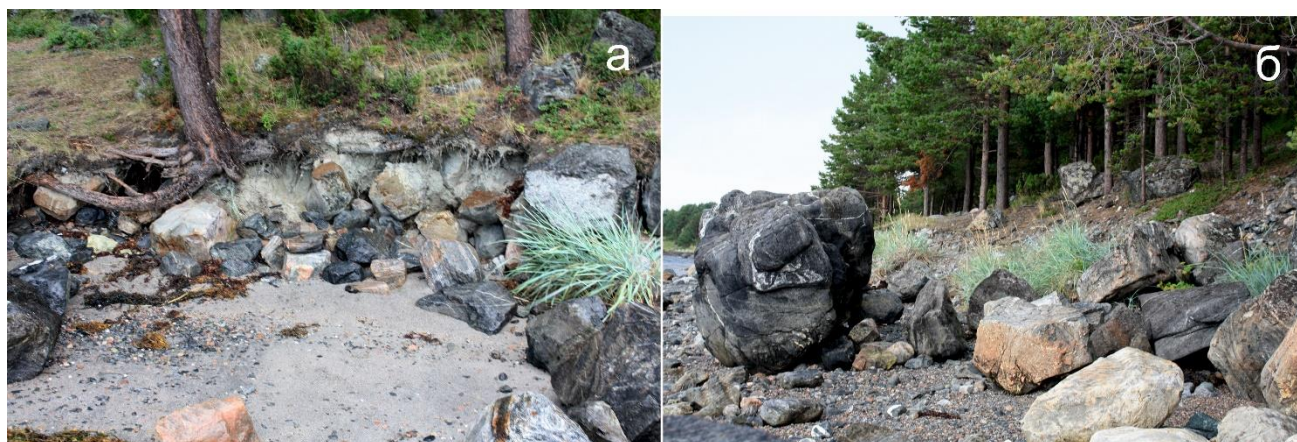
Рис. 25. Активный абразионный уступ и обвальные накопления в береговой зоне к востоку от м. Монастырский Наволок

В западной части описываемого сегмента берега к склонам коренных пород примыкает терраса, сложенная четвертичными отложениями. На значительном протяжении берега здесь отмечается активный абразионный уступ высотой до 1,5 м, размыву подвергается корневая система деревьев. Активно развиты осыпные процессы (рис. 25).

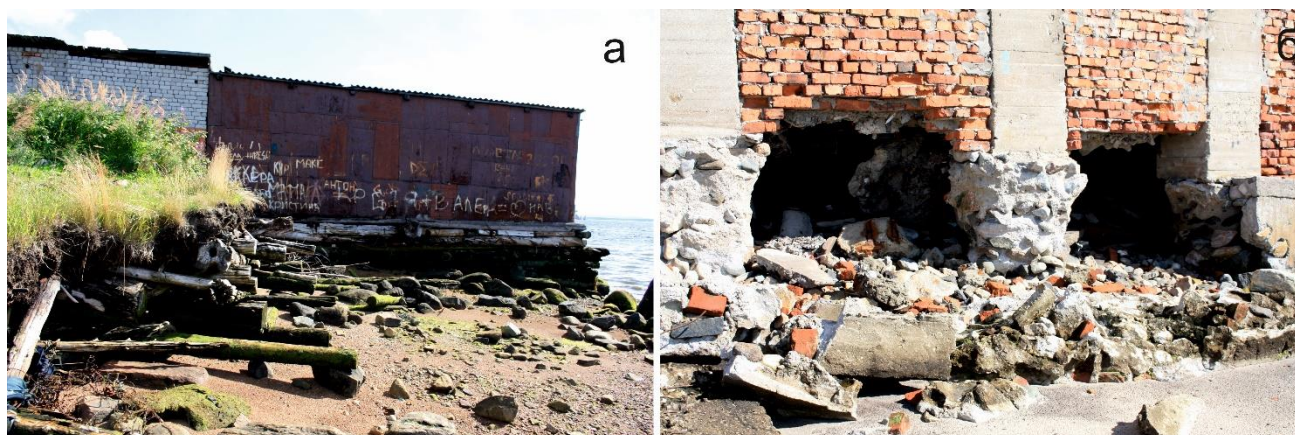
Рис. 26. Основания сооружений, разрушенные в результате воздействия абразии

К северо-западу от устья р. Нива берега по морфогенетическим характеристикам относятся к подтипу бухтовых абразионных моренных низменных. На участках естественного берега узкие песчаные пляжи чередуются с валунными мысками, берег низкий, в тыловой части пляжей, как правило, выражен абразионный уступ. В то же время на большей части этого сегмента берега он может быть отнесен к техногенному типу. Непосредственно в береговой зоне расположены постройки (портовые сооружения, здания хозяйственного назначения, гаражи). Часть сооружений значительно повреждена в результате морской абразии (рис. 26).

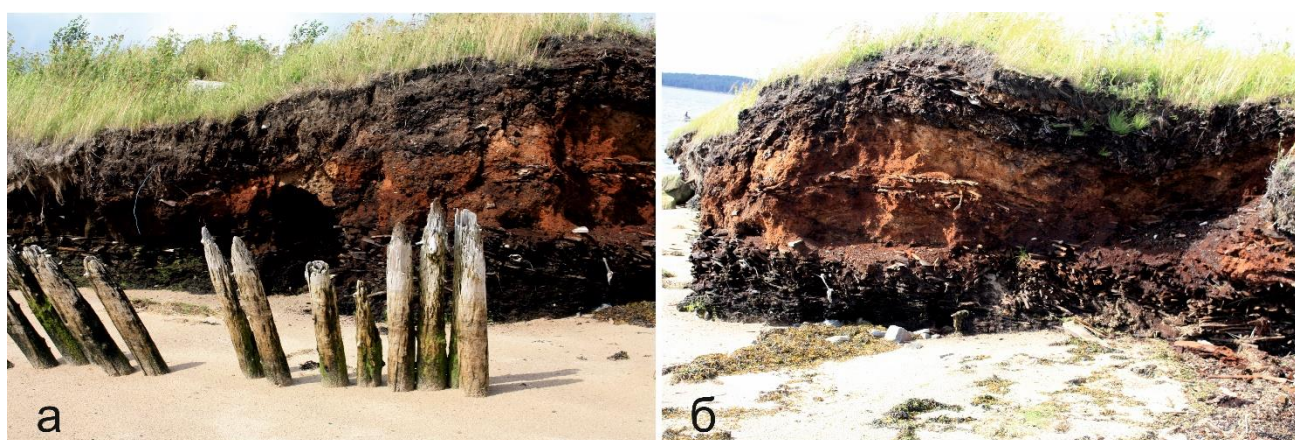
Рис. 27. Техногенный берег, сформированный скоплениями древесины и опилок с активным абразионным уступом и склоновыми процессами

Кроме того, на отдельных участках развит весьма специфический тип берега – образованный скоплениями древесины и опилок, в которых сформированы активные абразионные уступы. Здесь наблюдаются обрушения, обвалы, формирование внутренних полостей и т. д. (рис. 27).

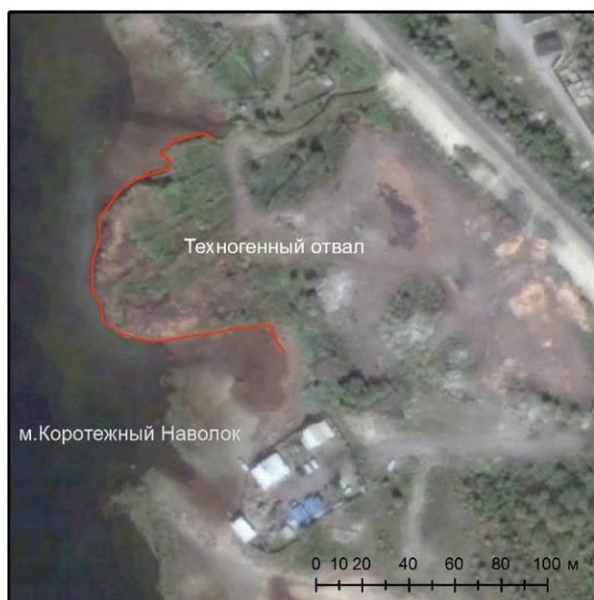
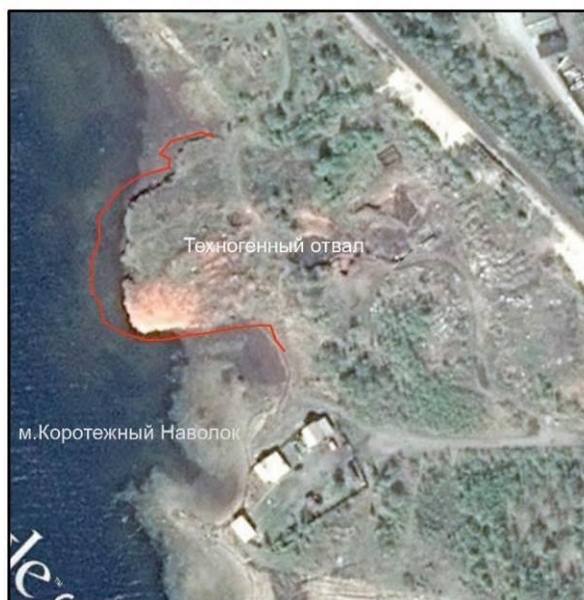
Космоснимок Google Earth от 2003.07.13

Космоснимок Google Earth от 2014.06.03

Рис. 28. Отступление техногенного мыса, сложенного техногенным отвалом лесозавода за 11-летний период

побережья была покрыта подобными отвалами, что прослеживается на космоснимке проекта Landsat от 03.06.1986 г. Значительный размыв наблюдается на мысу Коротежный Наволок, где за период с 2003 по 2014 гг. береговой уступ техногенного берега отступил на 14 м, что в среднем составляет 1,3 м/год (рис. 28). На других техногенных мысах берег отступает медленнее, сокращаясь на 0,4–0,5 м/год. Для бухтовых участков берега скорость размыва близка к нулевым значениям. Для естественного берега, относящегося к абразионному моренному выравнивающемуся типу, на юго-востоке от города между м. Монастырский Наволок и м. Зимец скорость размыва в среднем составляет не более 0,3 м/год. Космоснимок Landsat от 03.06.1986 г. имеет низкое разрешение (размер ячейки – 30 м), что не позволяет использовать его для полноценного анализа трансформации берегового контура, но дает возможность грубо оценить степень размыва берега за более длительный период.

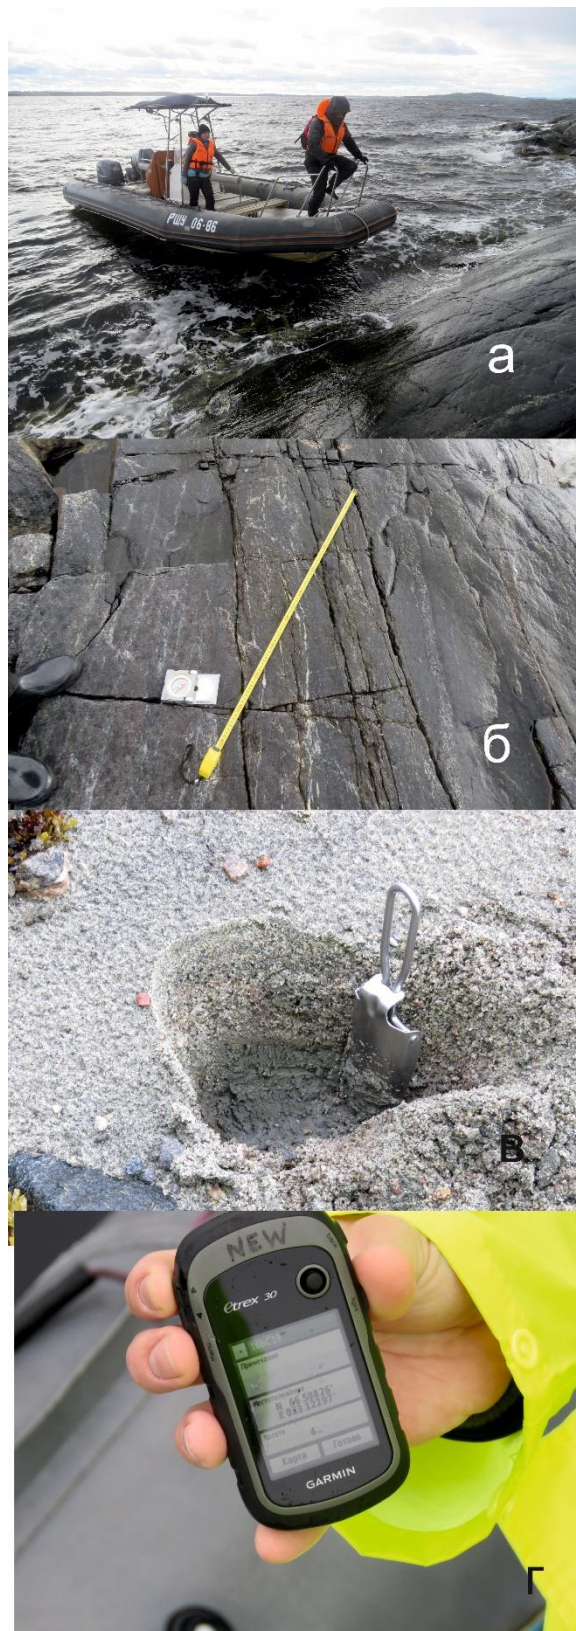
Рис. 30. Рабочие моменты береговых маршрутов в проливе Великая Салма: а – использование моторной лодки в ходе работ; б – измерение параметров трещиноватости; в – отбор пробы отложений пляжа, г – GPS фиксация точек наблюдения

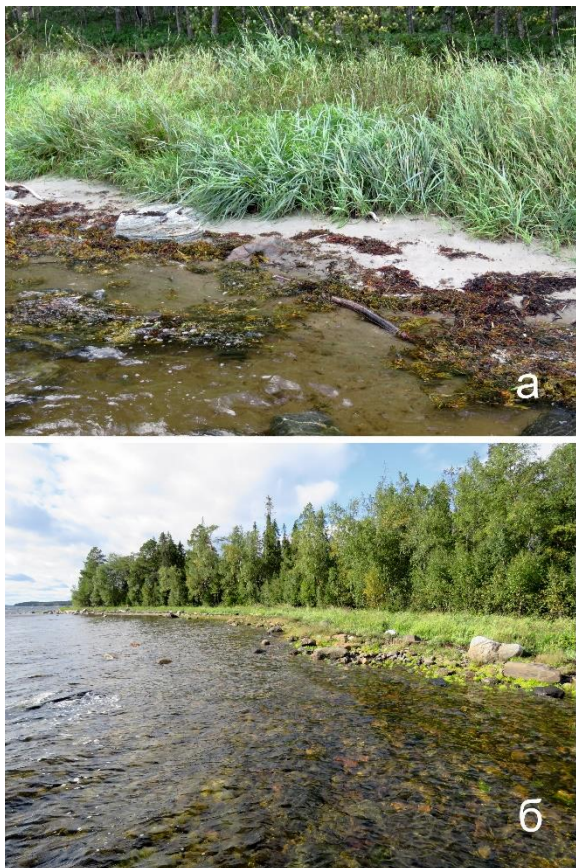
Рис. 32. Берег о. Великий к западу от губы Лобиниха: *а* – низкий моренный берег с узкой полосой песка в зоне осушки; *б* – низкий моренный берег с валунно-глыбовым бенчем

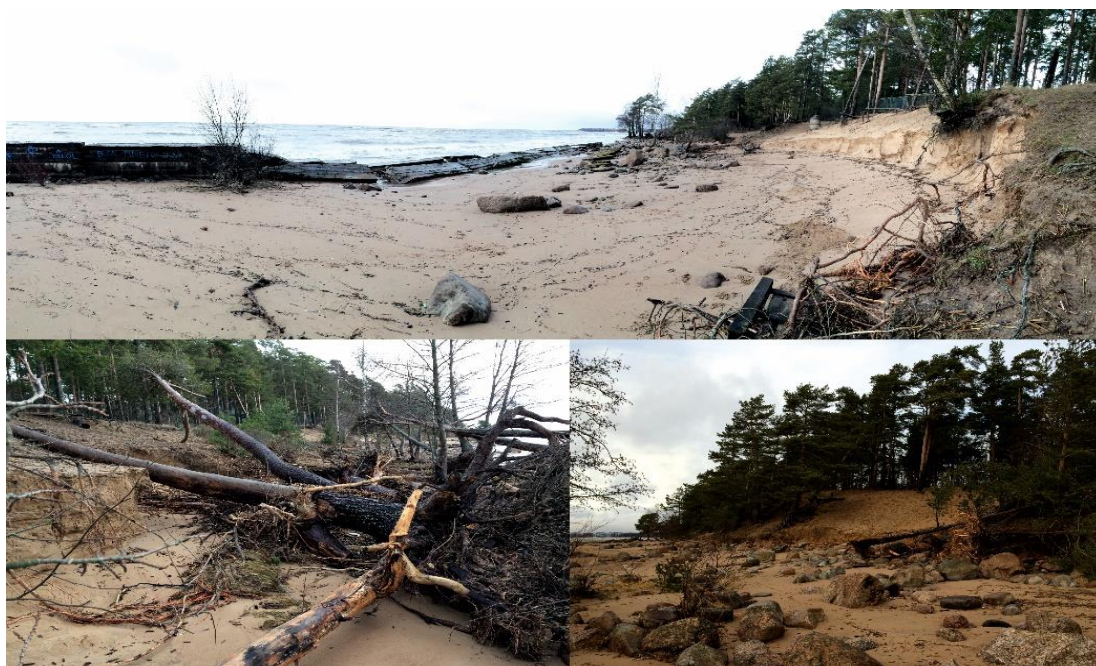
Рис. 41. Активный абразионный уступ в песчаных отложениях и погибшие после штормов 2013 и 2015 гг. деревья (восточная окраина пос. Репино) (фото А. Ю. Сергеева, 05.12.2015)

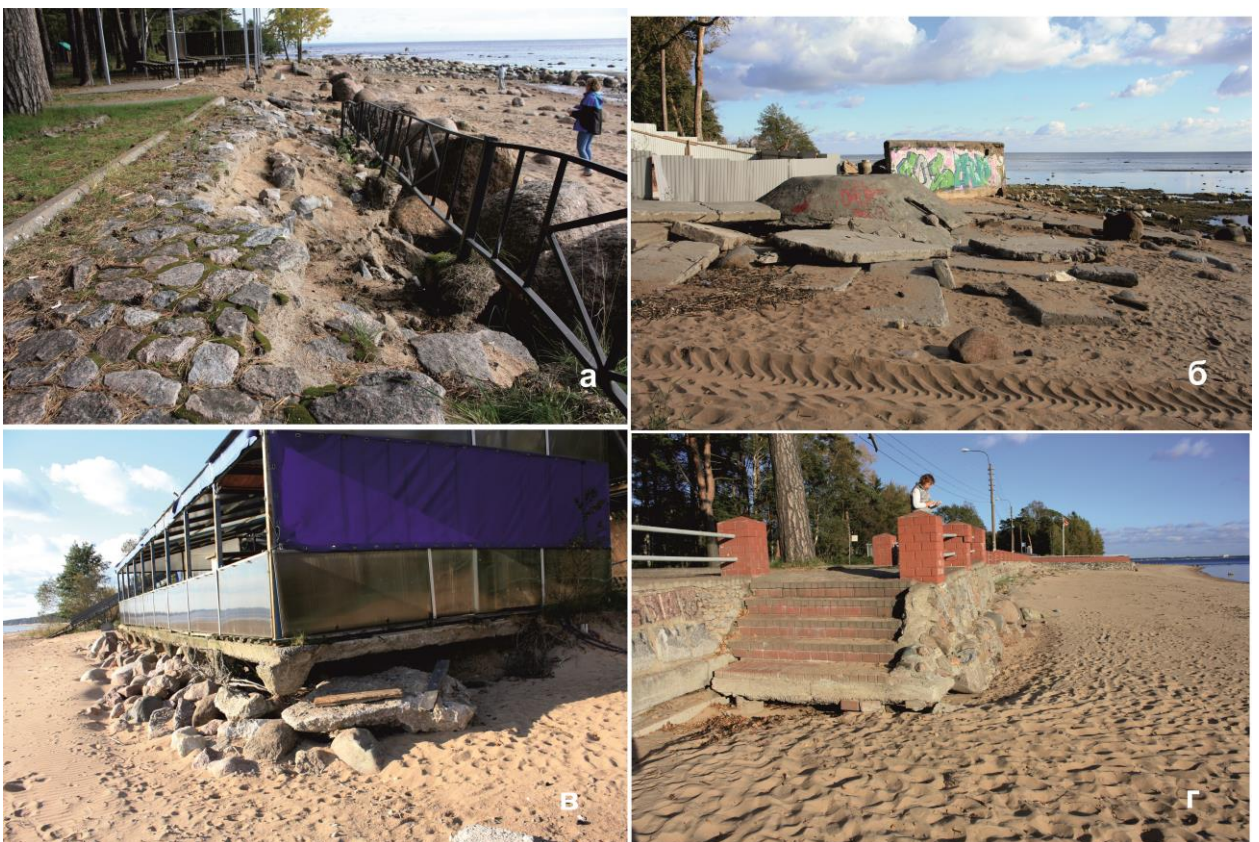
Рис. 43. Разрушение береговой инфраструктуры после декабрьских штормов: *а* – разрушенный променад в пос. Смолячково; *б* – размыв берегозащитных сооружений на участке канализационных коллекторов в г. Зеленогорск; *в* – разрушенное основание ресторана в пос. Комарово; *г* – подмыв основания лестницы променада в пос. Репино

Обследования 2016 г. выявили активизацию опасных экзогенных геологических процессов в береговой зоне ключевого участка, которые привели к значительной трансформации берегового профиля, размывам авантюн и повреждению береговой инфраструктуры. Активизация комплекса ЭГП в береговой зоне восточной части Финского залива произошла в результате серии сильных штормов осени–зимы 2015 г., происходивших на фоне положительных аномалий температуры, что привело к отсутствию защитного ледяного покрова.

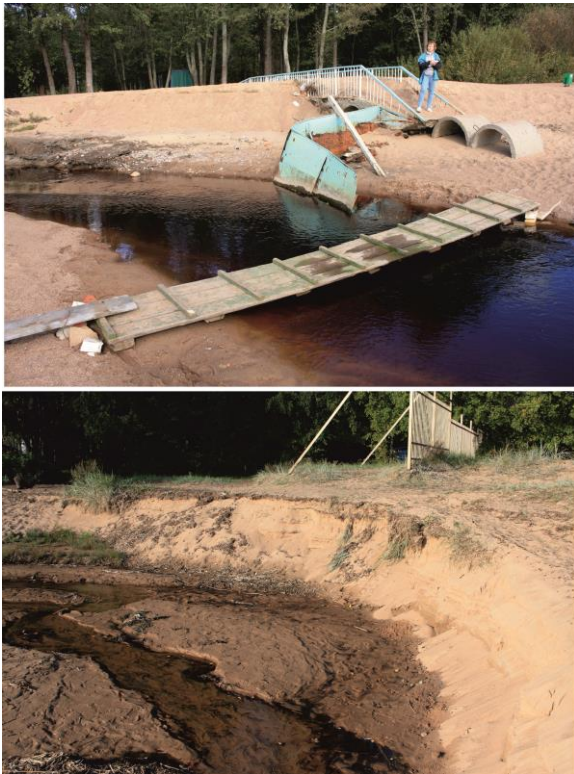
Рис. 44. Боковая эрозия

осадков составило от 400 до 490 мм за три летних месяца и превысило все имеющиеся аналоги прошлых дождливых лет (1987, 1998, 2000, 2009 года). В целом за лето 2016 года выпало от 1,5 до 2,0 норм осадков, в отдельных областях количество осадков достигло 220–244 % от нормы лета. В ходе наблюдений была выявлена значительная интенсификация процессов боковой эрозии (рис. 44).

Воздействие интенсификации эрозии является двояким. С одной стороны, эрозионные процессы наносят ущерб береговой инфраструктуре, однако с другой стороны, в результате увеличивается объем поступающих в береговую зону наносов, что на ряде участков, расположенных к западу от устьевых частей водотоков, отмечается увеличение ширины пляжей.

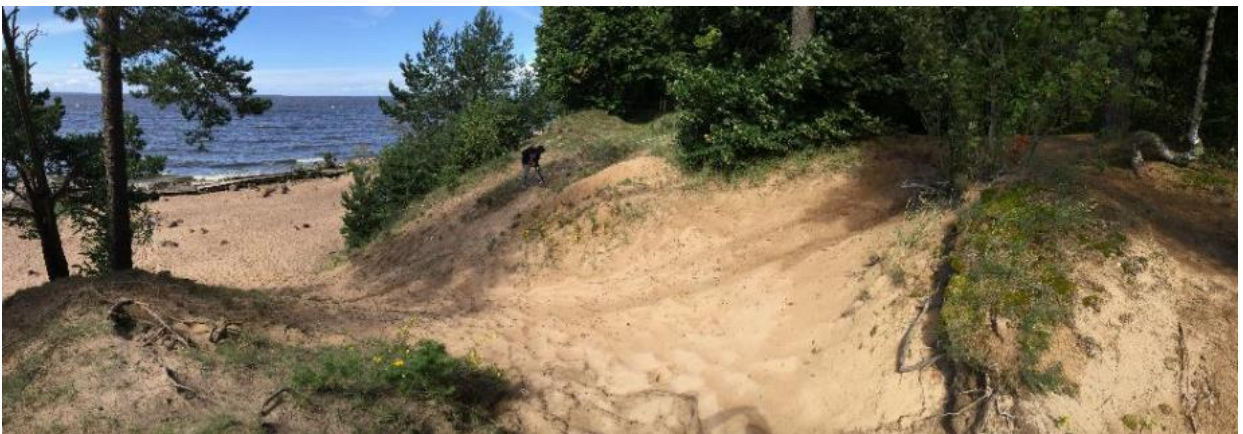
Рис. 45. Работа на опорном разрезе (пос. Репино)

На участке активного развития осыпных процессов в пос. Репино было выполнено инженерно-геологическое обследование разреза (16КПР1), который целиком сложен песками различной крупности (рис. 45, 46; табл. 5).

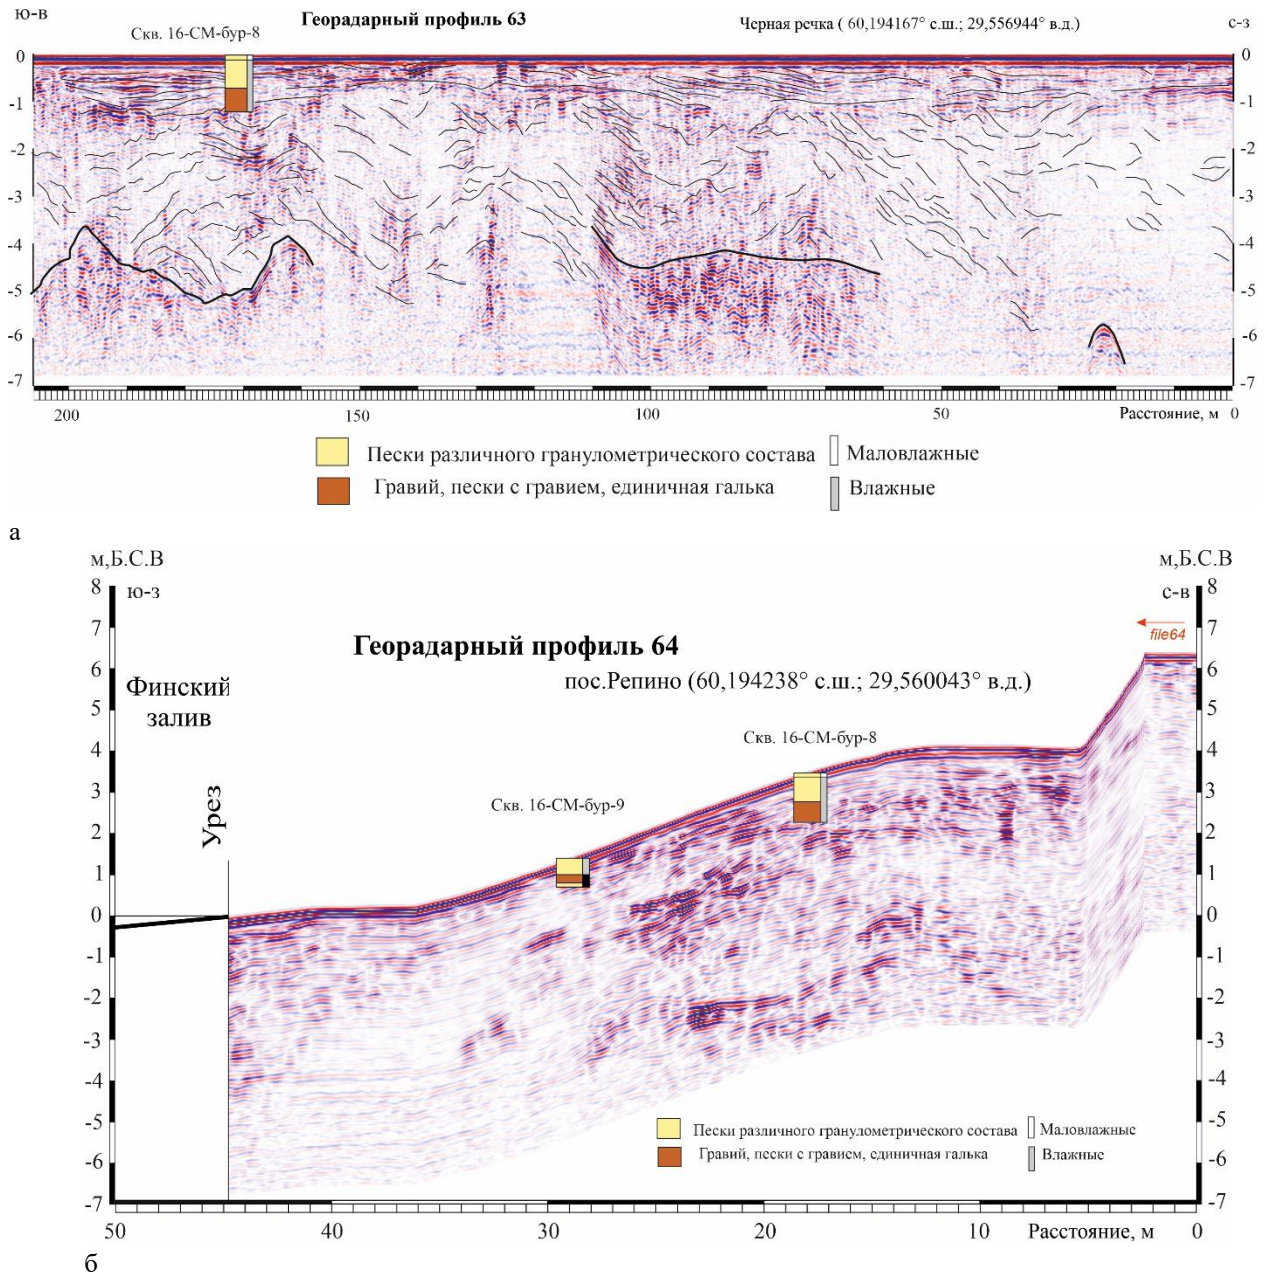
Рис. 54. Интерпретация радарограммы профилей № 63 (а) и 64 (б) в восточной части участка

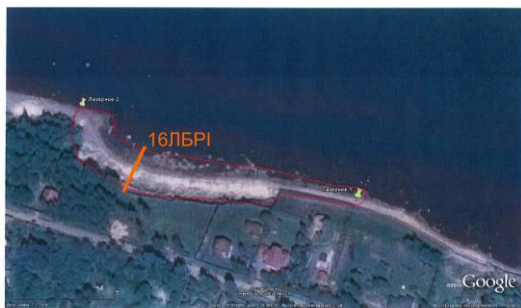
Лазерное-1 - 59.970491° 29.390634°
Лазерное-2 - 59.971409° 29.386225°

Рис. 61. Расположение участка проведения геодезической съемки методом лазерного сканирования и положение инженерно-геологического разреза 16ЛБРІ

16ЛБР1, была проведена геодезическая съемка методом лазерного сканирования (рис. 61).

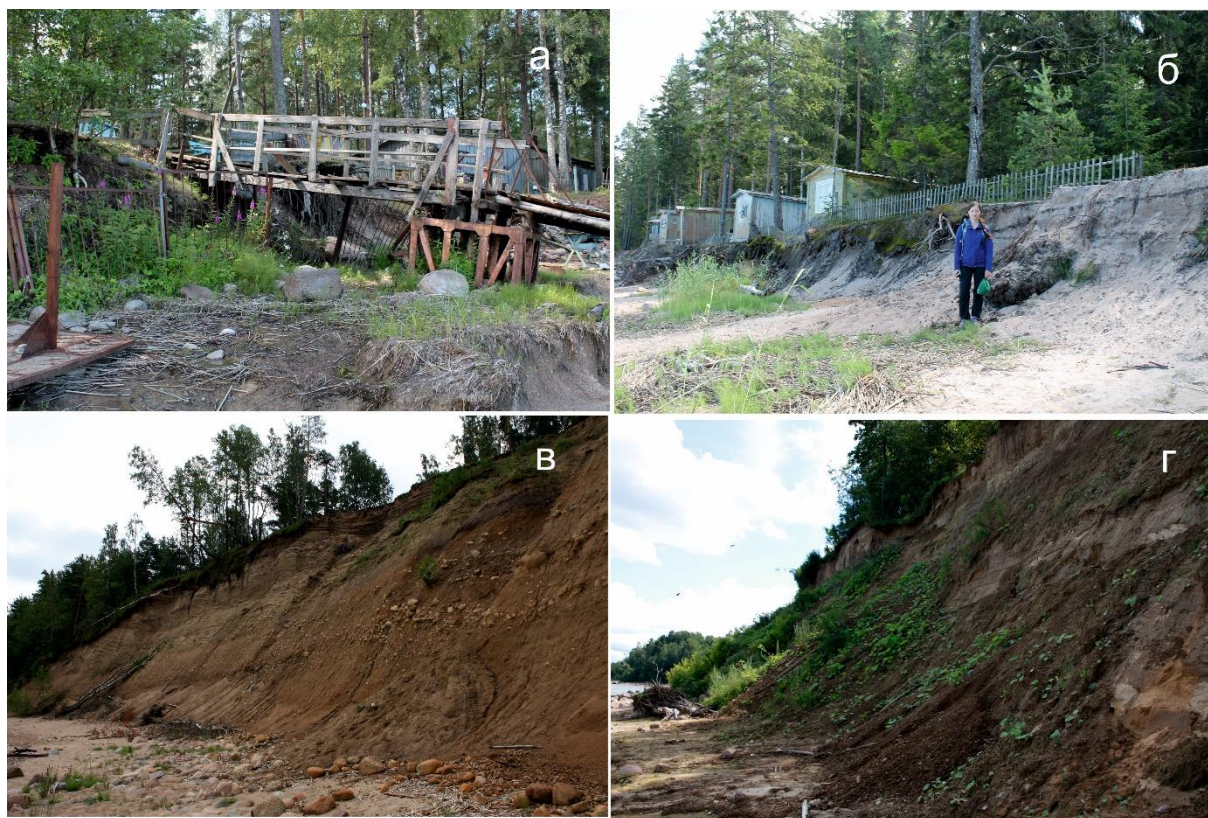
Рис. 62. Активизация склоновых процессов под воздействием абразии. а, б – район причала № 5, Красная Горка; в, г – аварийные участки в пос. Красная Горка

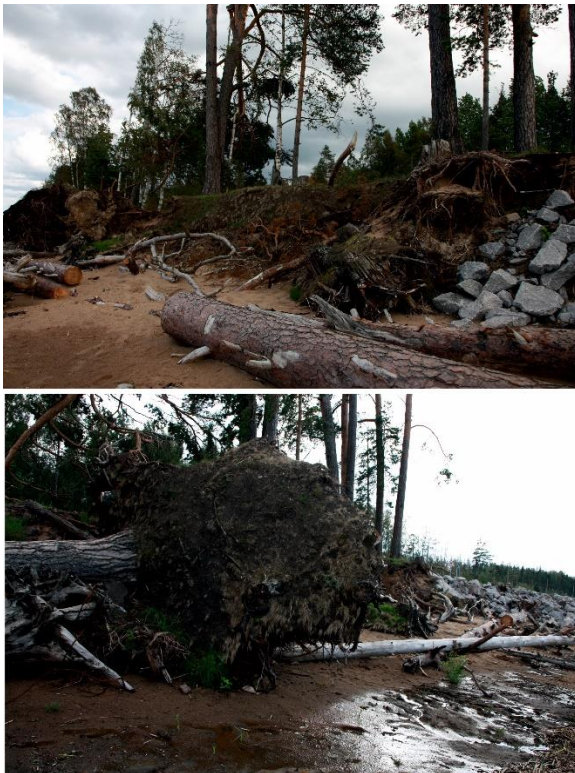
Рис. 69. Активизация абразионно-оползневых процессов вблизи аварийного участка шоссе Санкт-Петербург – Ручьи

По сравнению с наблюдениями 2015 г. резко выросла протяженность аварийного участка (57 км шоссе Санкт-Петербург – Ручьи) (рис. 69).

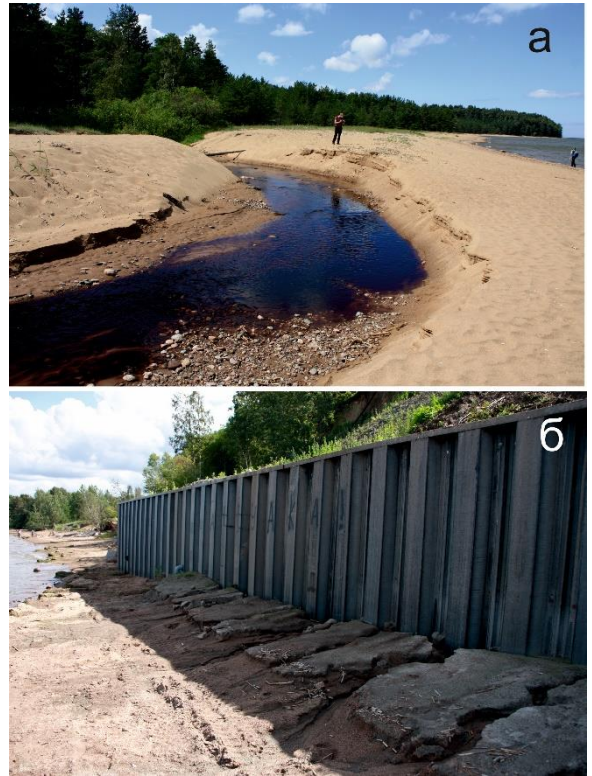
Рис. 70. Боковая эрозия (станции А – 16-ЛБ-12, Б – 16-ЛБ-24)

В связи с существенным увеличением количества атмосферных осадков в ходе наблюдений также было выявлено усиление боковой эрозии как в устьевых частях ручьев и рек, так и на склонах (временные потоки) (рис. 70).

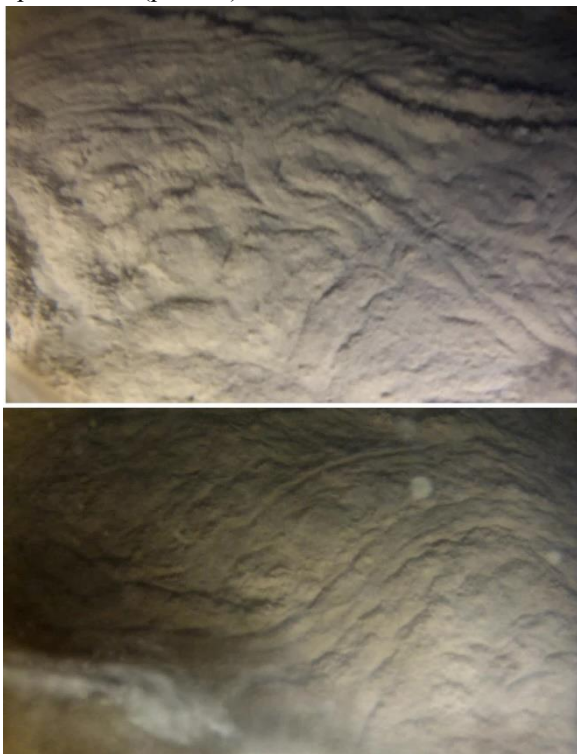
Рис. 79. Поверхность морского дна со следами жизнедеятельности бентосных организмов: 16-коп-11 (вверху) и 16-коп-12 (внизу).

Подводная видеосъемка указывает на следы активной жизнедеятельности бентосных организмов (рис. 79).

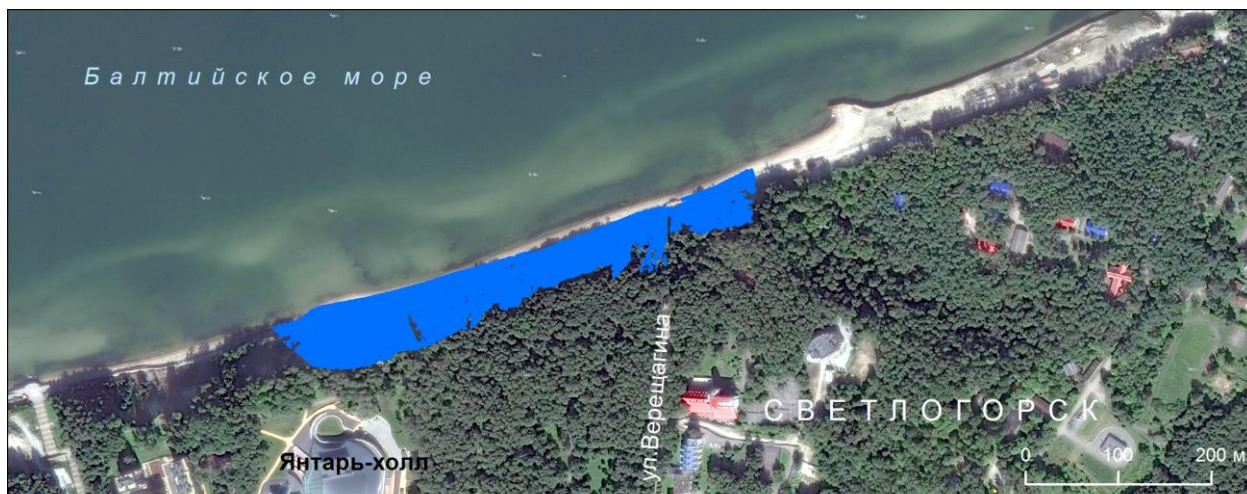
■ Облако точек сканирования 2016 г.

Рис. 95. Схема расположения участка вблизи г. Светлогорск

Наземное лазерное сканирование в береговой зоне г. Светлогорск было проведено на протяжении 533 м (рис. 95). Измерения проводились на наветренном склоне клифа, от уреза моря до бровки. На исследуемом участке были произведены измерения с 11 точек стояния сканера. Расположение проекции облака точек представлено на рисунке 95.

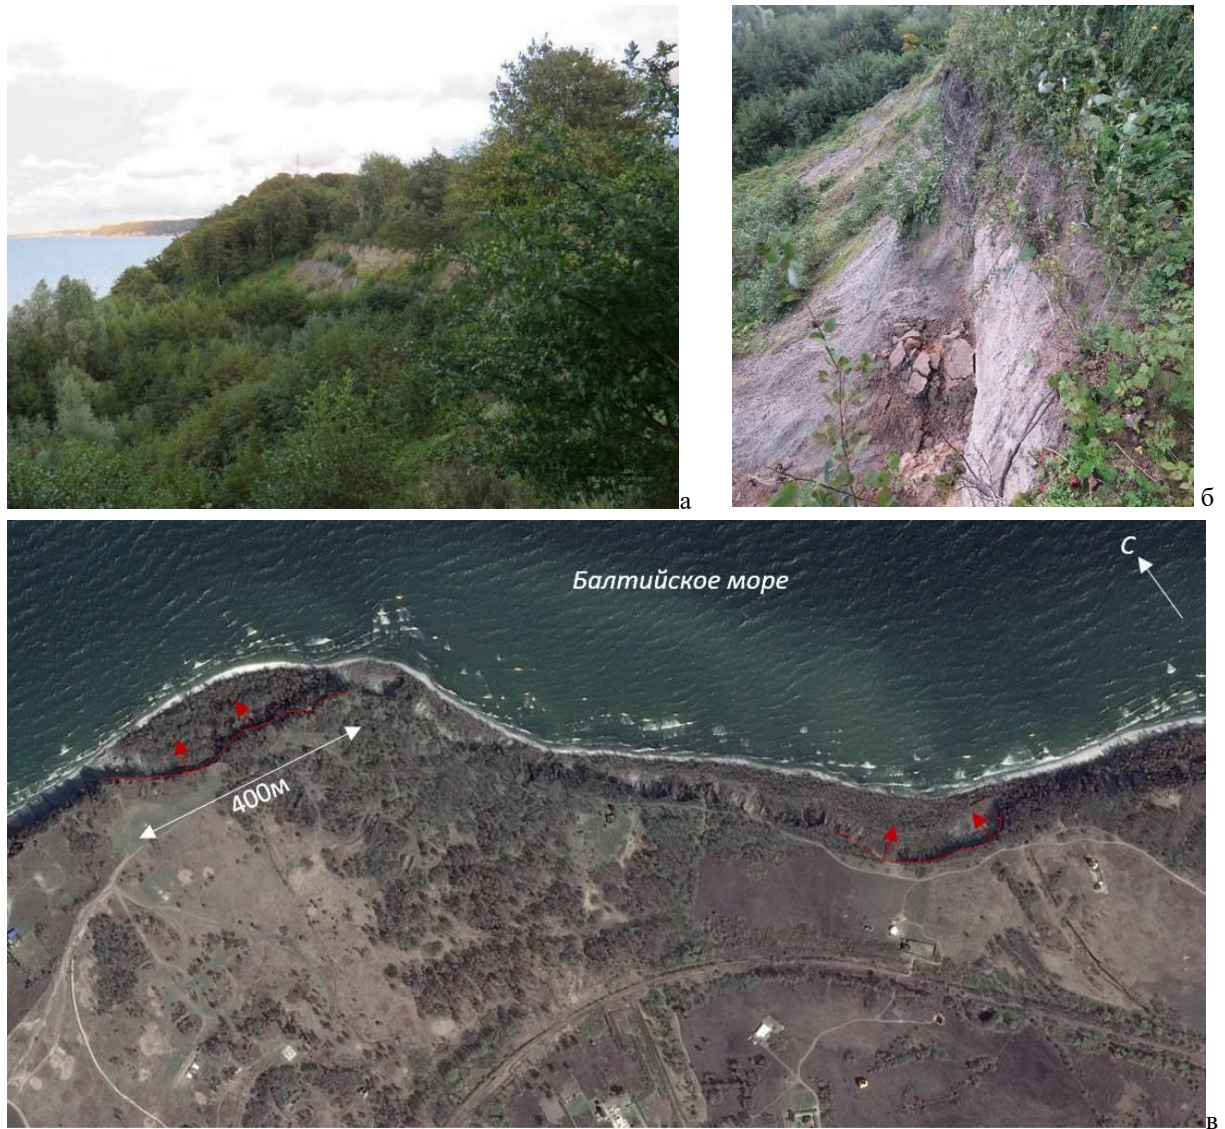
Рис. 96. Оползни к востоку от м. Таран: *а* – пример глубокого оползня; *б* – развитие вторичных склоновых процессов в верхней части берегового уступа; *в* – оконтуривание поверхностей скольжения оползней

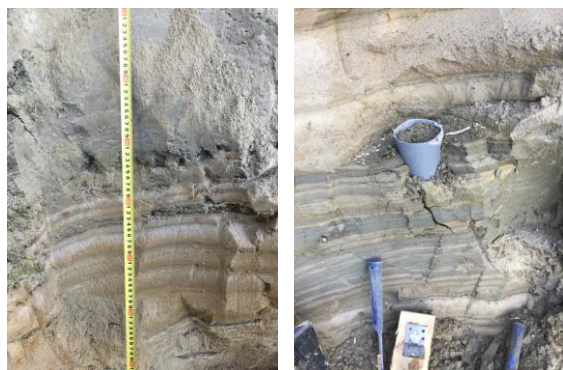
Рис. 97. Изучение инженерно-геологического разреза: *а* – измерение мощности слоев; *б* – отбор монолитов грунта для измерения физико-механических свойств

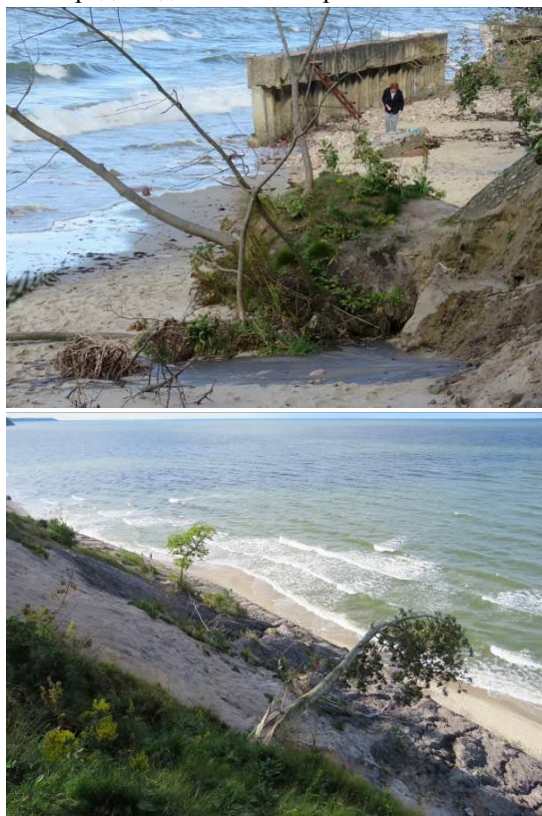
Попадающие в волноприбойную зону отложения активно перерабатываются морем. Расположенные на отдельных участках пляжа берегозащитные сооружения в значительной мере устарели и не выполняют своей функции (рис. 100). Наиболее активно указанные процессы проявлены на протяженном участке береговой зоны между пос. Лесное и западной частью пос. Отрадное, а также от восточной части пос. Отрадное до г. Светлогорска.

Рис. 100. Развитие поверхностных склоновых процессов (оплывин) на морском берегу в районе г. Светлогорск

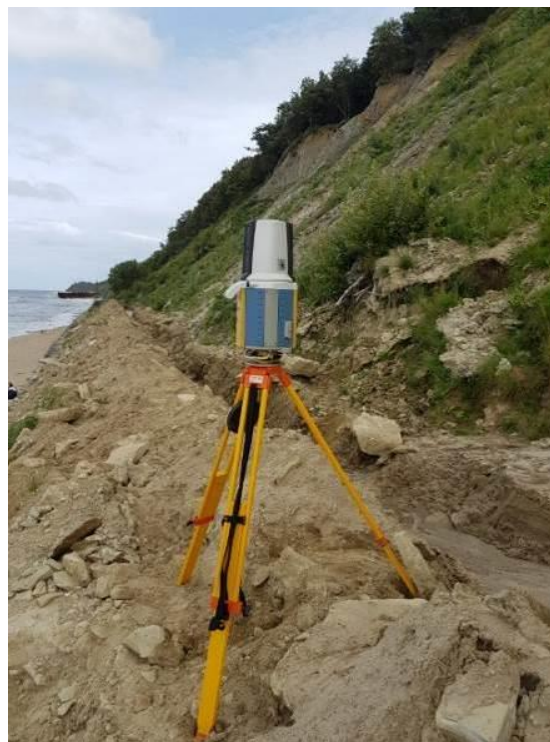
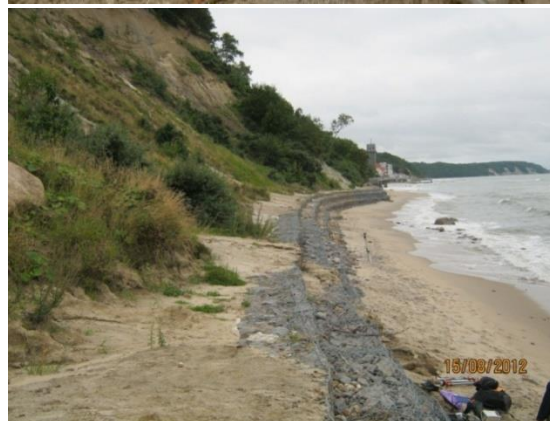
На одном из наиболее интенсивно поверженных гравитационным процессам участков береговой зоны в г. Светлогорск, от уреза моря до бровки было выполнено лазерное сканирование (рис. 101). Участок характеризуется крутыми и высокими склонами со следами активных эрозионных процессов, фрагментарным наличием растительного покрова, кустарниковой и древесной растительности. Пляж на участке узкий, песчаный, местами отсутствует. Вдоль всего участка измерений вдоль подножия клифа располагаются удерживающие габионные конструкции. Анализ результатов сканирования исследуемого участка позволил выявить ряд морфометрических характеристик (табл. 23).

Рис. 101. Насыпной вал и траншея на участке проводимых исследований (а). Для сравнения приведена фотография 2012 г. (б)

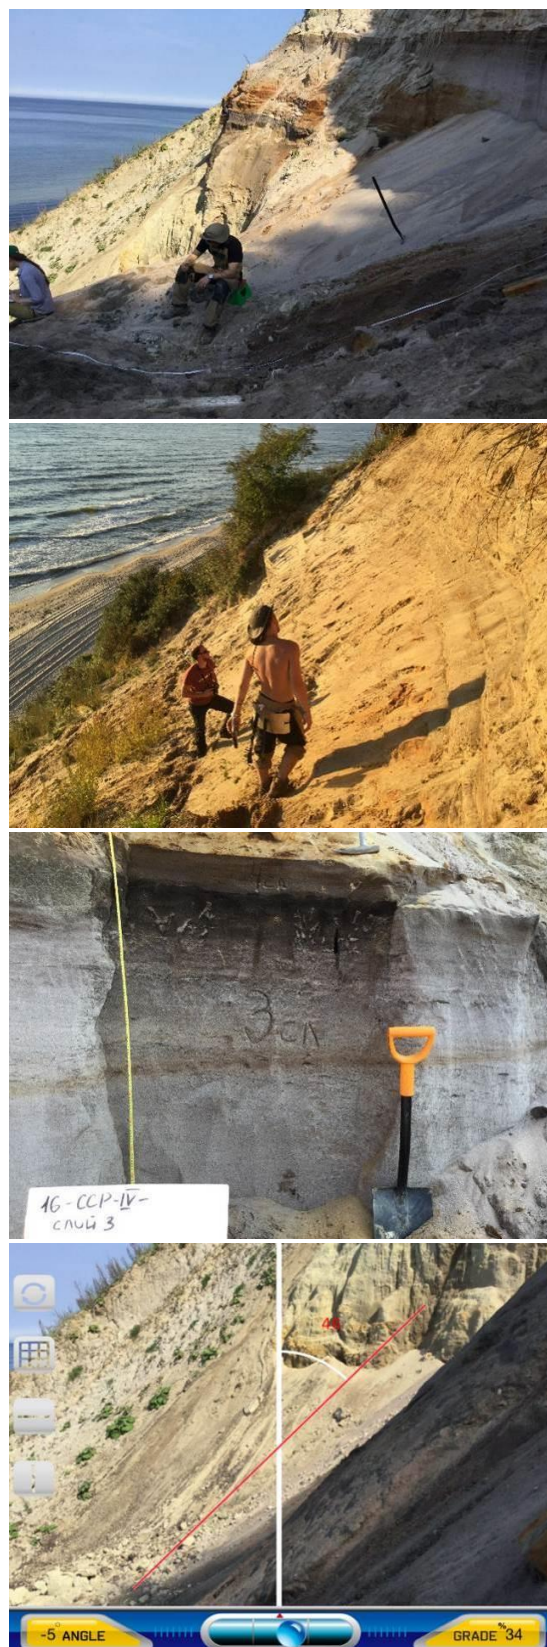
Для установления геологического строения и определения устойчивости пород было проведено георадиолокационное профилирование через техногенную террасу и пляж в районе пос. Янтарный и на участке развития осыпных процессов вблизи м. Песчаный. Общая протяженность профилей составила 1,04 пог. км (рис. 114). В пределах ключевого участка было выполнено изучение инженерно-геологического разреза по двум профилям в районе пос. Янтарный (мощность разреза 25 м) и пос. Донское (мощность разреза 32 м). В ходе работ выполнялось описание геологического строения берегового уступа и пляжа, сопровождающиеся отбором образцов отложений, измерением физико-механических свойств грунтов, включая пенетрационные свойства и сопротивление вращательному срезу, фиксацией элементов залегания пород и крутизну склонов обнажений (рис. 115).

Рис. 114. Описание инженерно-геологического разреза: *a* – разрез в пос. Донское; *b* – разрез в пос. Янтарный; *c* – измерение мощностей слоев; *d* – определение углов склона
