ИНФОРМАЦИОННЫЙ БЮЛЛЕТЕНЬ

О СОСТОЯНИИ ГЕОЛОГИЧЕСКОЙ СРЕДЫ ПРИБРЕЖНО-ШЕЛЬФОВЫХ ЗОН
БАРЕНЦЕВА, БЕЛОГО И БАЛТИЙСКОГО МОРЕЙ В 2016 ГОДУ

САНКТ-ПЕТЕРБУРГ
2017

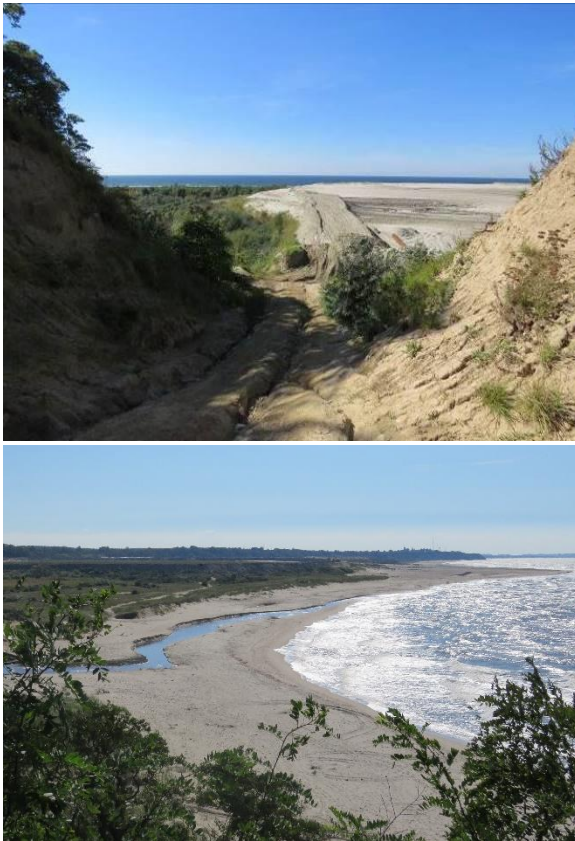
Береговая зона от горы Обзорная до м. Песчаный представляет собой весьма своеобразный тип берега, где крупные аккумулятивные песчаные формы сформировались под воздействием техногенных процессов (сброса пульпы Янтарного комбината). По анализу данных топографических карт начала XX в., этот участок берега характеризовался развитием абразионных процессов. С момента активного складирования отвалов Янтарного комбината в береговой зоне бухта между двумя мысами была полностью перекрыта техногенными песчаными и алевроглинистыми отложениями. Береговой контур был выровнен, а избыточный материал поступал на соседние участки берега. В настоящее время на техногенной террасе, заросшей кустарником, продолжается складирование отвалов с частичным сбросом пульпы в море (рис. 117).

Рис. 117. Техногенные отложения (отвалы) на берегу в районе пос. Янтарный: *а* – Техногенная терраса на побережье (фото с отмершего абразионного уступа); *б* – конус выноса пульпы, выступающий более чем на 100 м в море

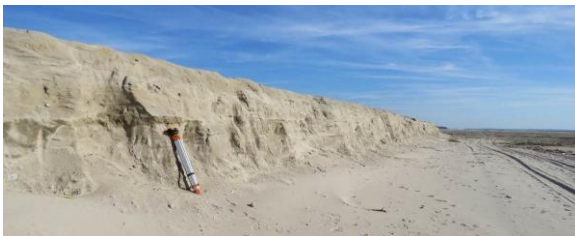
В настоящее время в центральной части конуса выноса не производится подпитка, в результате чего происходит размыв приурезовой части техногенного берега с образованием активного клифа в техногенной террасе, высотой около 2 м (рис. 118).

Рис. 118. Активный абразионный уступ в техногенной террасе в пос. Янтарный

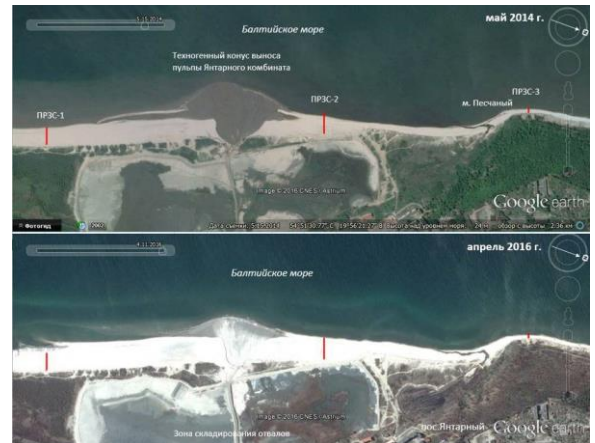
По результатам нивелировочного профилирования, выполненного по повторным профилям (рис. 119, 120), было установлено, что происходит постепенное нарастание мощности пляжевых отложений на юге участка в периоды сброса пульпы. При прекращении сброса происходит мгновенное сокращение пляжевых отложений. На севере пос. Янтарный (м. Песчаный) наблюдается перманентная деградация берегового уступа с частичным увеличением мощности в тыловой части пляжа в моменты осыпания склона.

Рис. 119. Трансформация берегового контура с 2014 по 2016 г. в районе пос. Янтарный. Красными линиями показано положение нивелировочных профилей. Космоснимки Google Earth

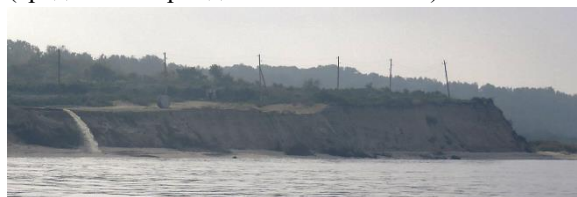
Другим участком береговой зоны, подвергающимся интенсивному техногенному воздействию является берег к северу от пос. Синявино, где в настоящее время на побережье происходит разработка месторождения янтаря с выработкой карьера. Карьер отделен от моря дамбой (насыпью) высотой около 5 м, находящейся под непосредственным влиянием волновой абразии (рис. 121). По данным анализа космоснимков за последние 2 года, ширина дамбы сократилась практически на 30 м, а береговой контур приблизился к положению до момента начала разработки карьера.

Рис. 121. Дамба, отделяющая карьер на севере пос. Синявино от моря. Из трубы производится слив воды из карьера

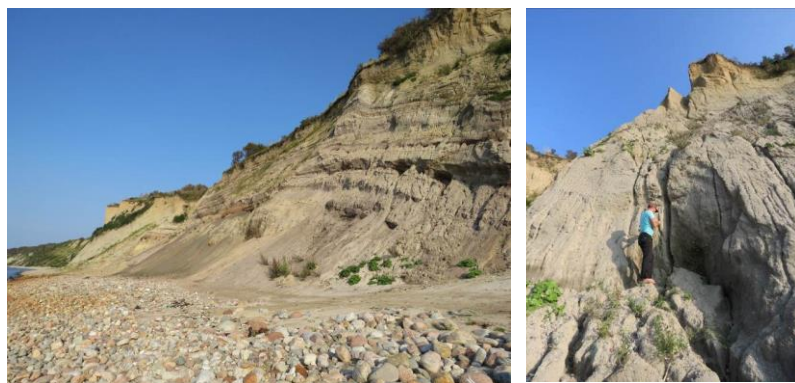
В районе пос. Донское на берегу развиты оползневые и обвальные процессы, обусловленные как ослаблением прочности пород при выветривании и переувлажнении атмосферными осадками и подземными водами, так и за счет увеличения крутизны склона в результате волновой абразии (рис. 124а). Важную роль в развитии склоновых процессов здесь играют особенности геологического строения клифа. На отдельных участках берега (мыс в пос. Донское (рис. 124б)) высотой до 30 м наблюдается довольно устойчивое положение практически вертикальных стенок клифа. Отступление бровки

здесь происходит со скоростью около 0,5 м/год (средняя за период с 2002 по 2016 гг.).

Рис. 124. Развитие склоновых процессов в районе пос. Донское: слева – субгоризонтальное залегание горных пород, развитие осыпных процессов; справа – субвертикальное залегание слоев суглинистых моренных отложений в основании склона в пос. Бакалино

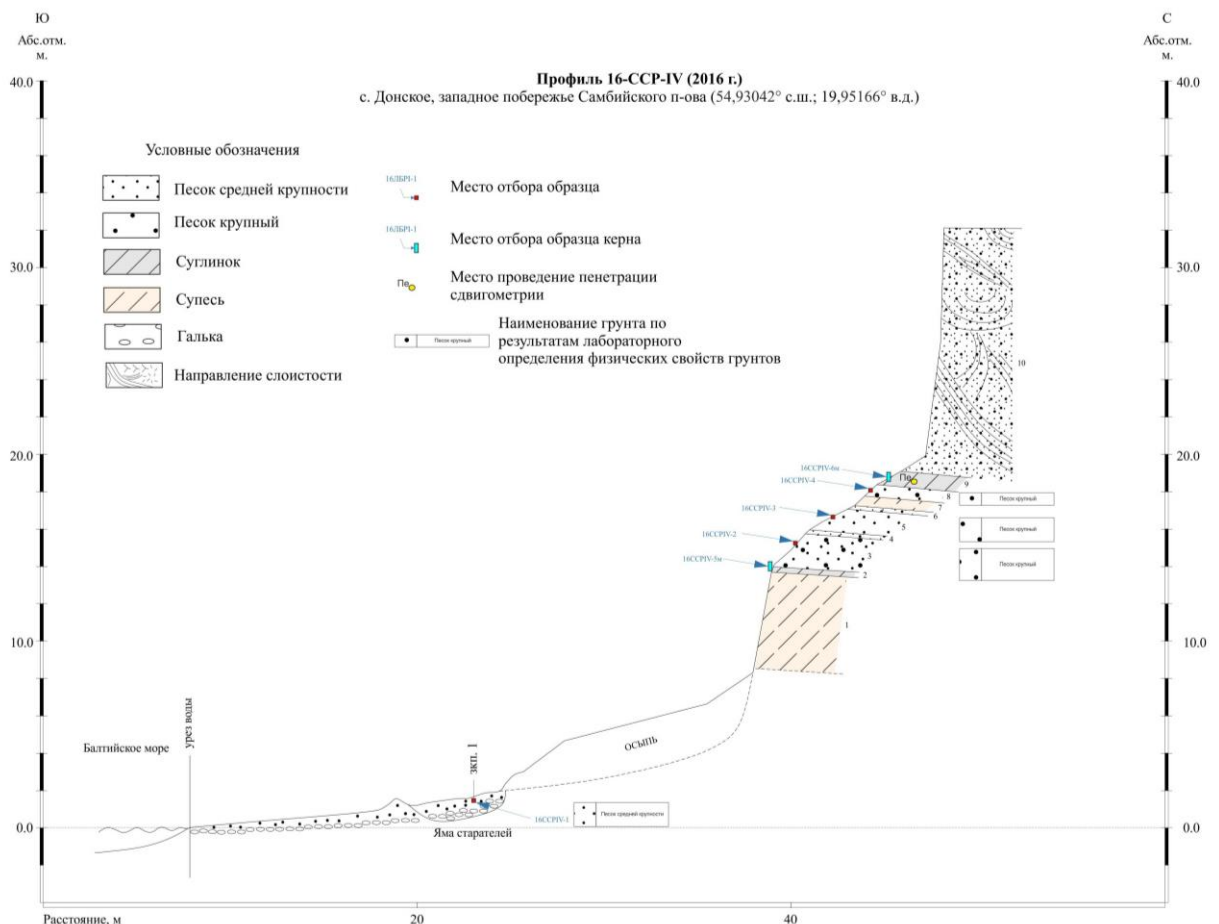
Рис. 125. Осыпной уступ в поселке Донское (разрез 16 ССР-IV)

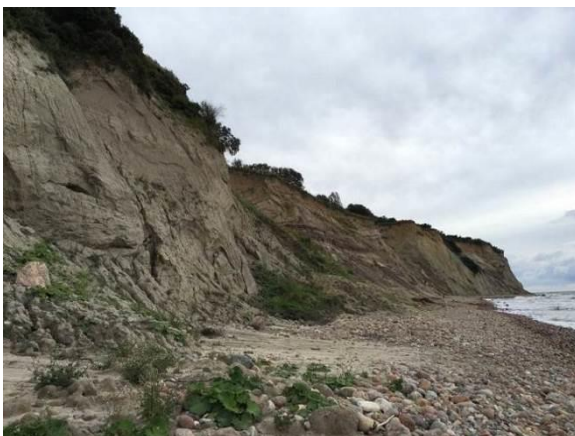
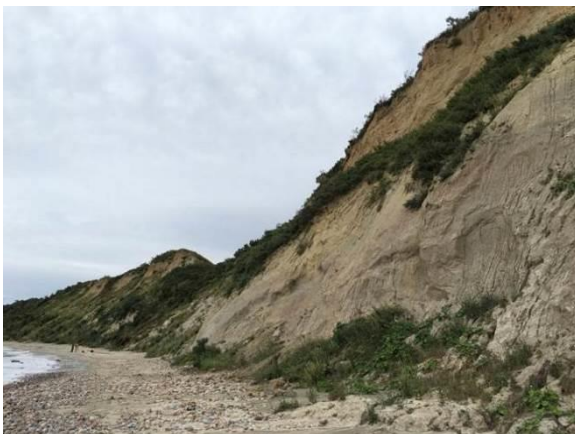
В 2016 г. на одном из участков береговой зоны в пос. Донское, наиболее сильно подверженных опасным ЭГП, было выполнено наземное лазерное сканирование. Протяженность участка составила 496 м (рис. 127). Анализ результатов сканирования исследуемого участка позволил выявить ряд морфометрических характеристик (табл. 24). – минимальная ширина пляжа составила 7,07 м; максимальная – 19,3 м; минимальная высота клифа (до бровки) 32,8 м; максимальная – 40,49 м (абс. отметка).

Рис. 127. Участок сканирования береговой зоны в районе пос. Донское

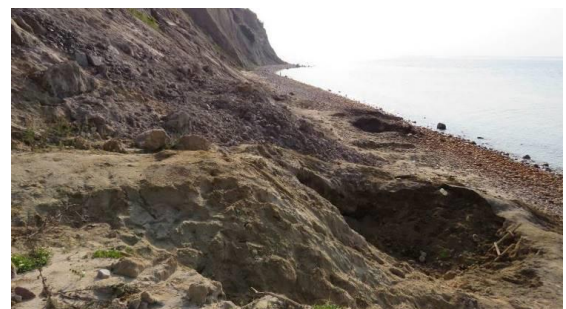
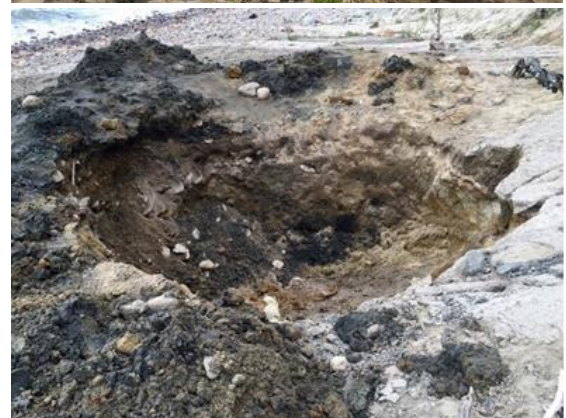
Участок характеризуется крутыми высокими абразионно-гравитационными уступами, практически лишенными растительного покрова; со следами активных эрозионных процессов. В пределах участка находится палеоген-неогеновый останец с янтареносными отложениями, активно разрушаемый «черными старателями» в нижней части (рис. 128), что оказывает крайне негативное влияние на активность склоновых процессов не только на этом участке. Незаконная выработка в основании береговых уступов способствует их подмыву. В штормовые периоды волны легко проникают в тыловую часть пляжа. Также по анализу космоснимков отмечается активное хозяйственное освоение территории над клифами (пос. Донское) с постепенной застройкой территории все ближе и ближе к активным уступам.

Рис. 128. Незаконные горные выработки у подножья уступа в пос. Донское

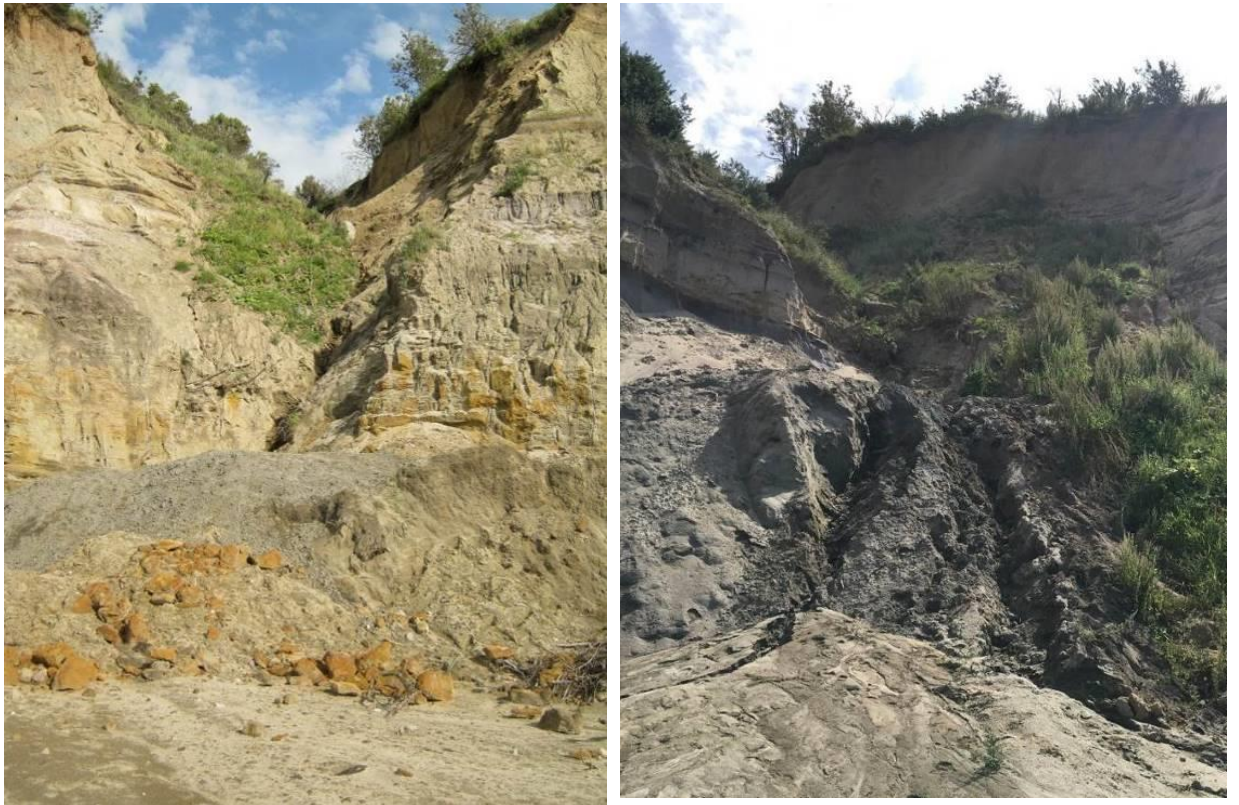
Рис. 131. Гравитационные процессы на участке сканирования (слева – 2012 г., справа – 2016 г.)

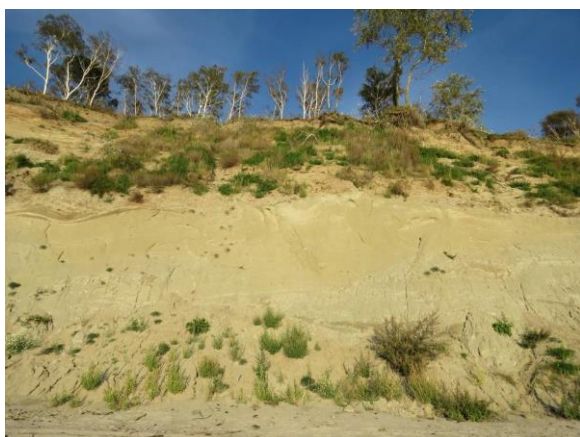
Выдержанные оси синфазности прослеживаются эпизодически и в основном связаны с изменением рельефа. В целом характер записи хаотичный, а интенсивность отражений слабая, что характерно для техногенных насыпей (рис. 133) Профиль 81 пройден вдоль берегового уступа в районе поселка Янтарный (рис. 135). Отражения получены с глубин до 5 м от дневной поверхности.

Рис. 135. Уступ около начала георадарного профиля 81: 1 – песок косослоистый, 2 – прослой гравийного материала, 3 – суглинки с грубообломочным материалом

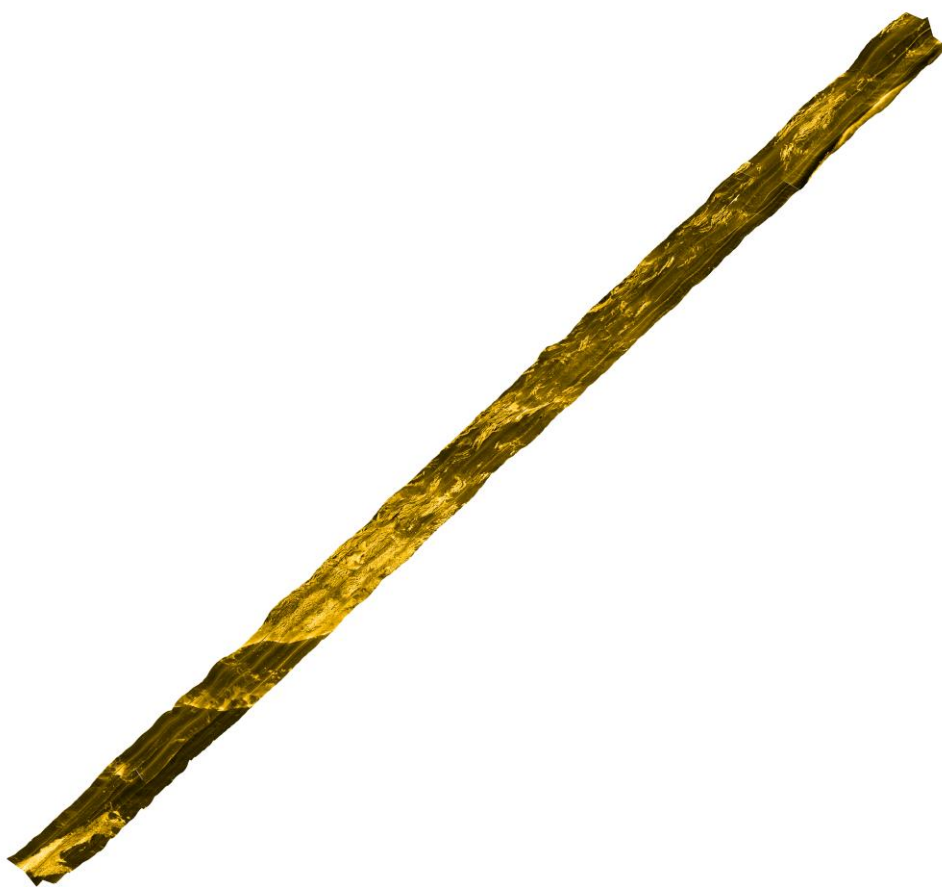
В результате проведения ГЛБО были уточнены площади распределения типов донных грунтов и околонуены площади распространения грубообломочного материала, маркирующие зоны активного размыва морского дна (рис. 147, 148), а

Рис. 147. Мозаика профилей ГЛБО на участке «Основание Куршской косы» (2016 г.)

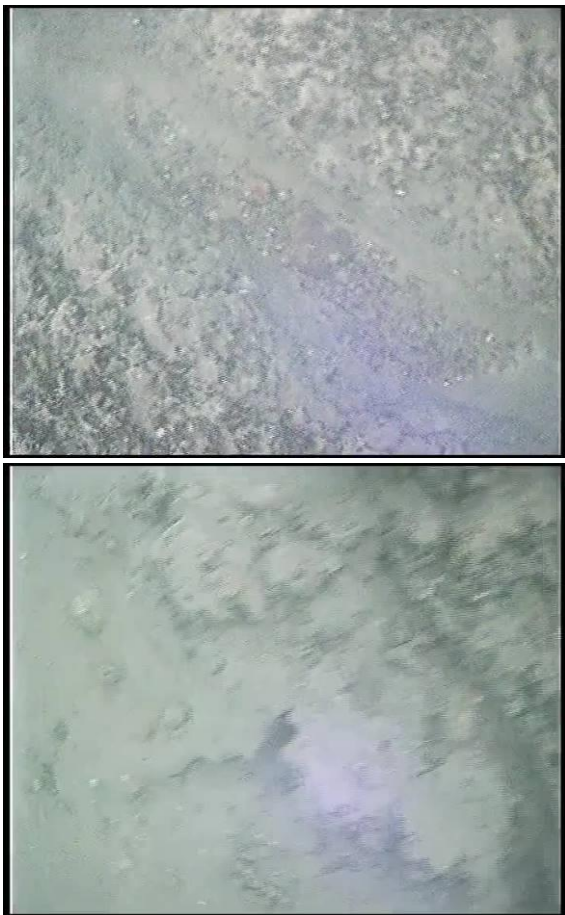
Особый интерес на морском склоне Куршской косы представляют собой выходы реликтовых голоценовых лагунных илов (рис. 148, 149), дегидратированные, уплотненные, дислоцированные и выжатые на поверхность дна как результат механизма «глинистого диапиризма» в результате перемещения массива дюн на восток. Эти выходы представляют собой своеобразные оазисы бурного развития бентоса среди

Рис. 149. Подводные фотографии поверхности обнажений реликтовых голоценовых лагунных дегидратированных илов (станция 16-КК-ТВ-4)

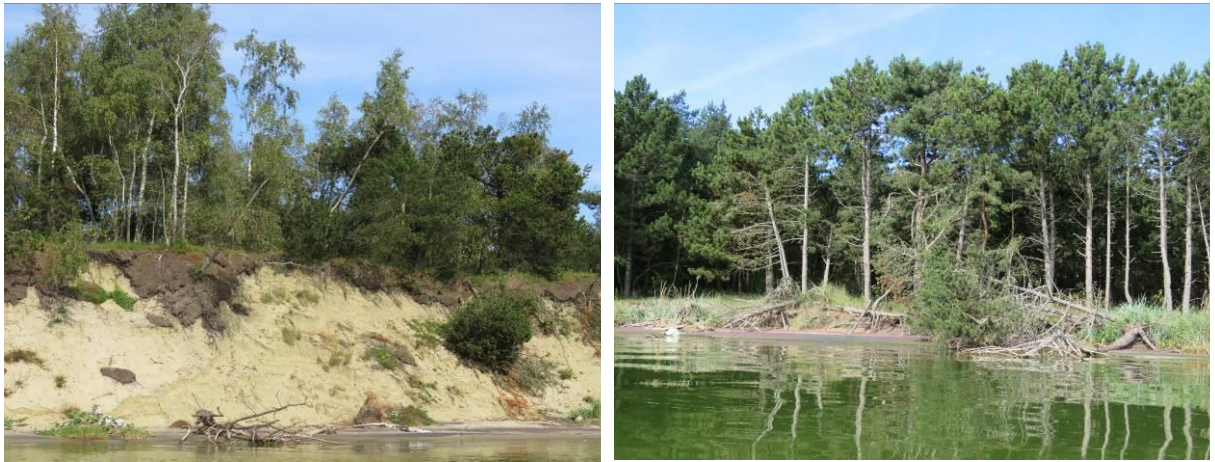
По данным анализа картографического материала и актуальных космоснимков, средняя скорость эолового перемещения открытых дюн Куршской косы в сторону залива составляет от 1 до 2 м/год. Достигнувшие берега дюны подвергаются волновому размыву. На некоторых участках заросших и неподвижных дюн размыв происходит со скоростью 0,5–0,7 м/год (рис. 151).

Рис. 151. Размыв стабилизированных дюн на лагунном берегу Куршской косы, обрушение деревьев

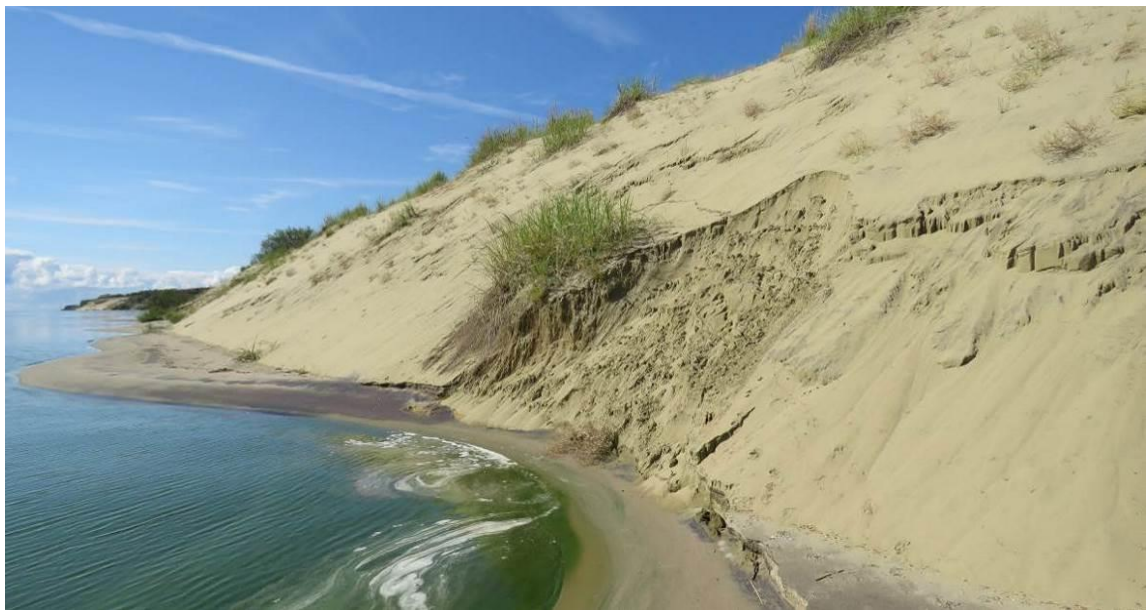
В ходе работ на участке берега в районе турбазы «Дюны» проявление диапиризма установлено не было. В зоне непосредственного контакта дюн и акватории наблюдались песчаные «хвосты» дюн на подводном склоне – области, где происходит наиболее значительный вынос песка с дюн на дно. Здесь же наблюдалось образование поверхностных осыпей дюнного песка в местах, где вода размывала основание склона (рис. 152). Обследование показало, что лагунный берег Куршской косы на значительном протяжении подвержен развитию осыпных процессов, инициированных размывом берега водами залива.

Рис. 152. Осыпание склона дюны на участках контакта дюны с водой

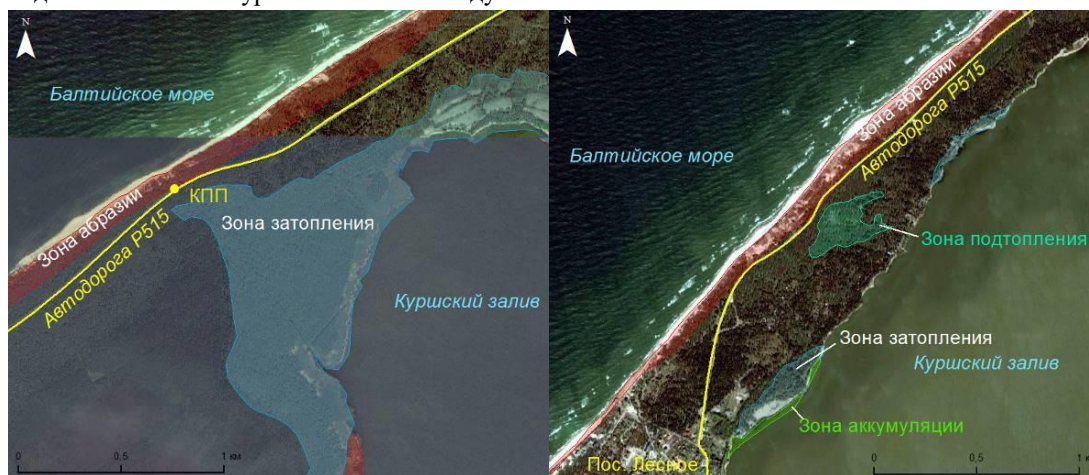
Рис. 155. Прогноз развития Куршской косы: корневая часть косы (левый рисунок); участок косы к северу от пос. Лесное (правый рисунок)

Сопоставление участков максимального размыва с объектами инфраструктуры Куршской косы позволило установить, что наибольшей опасности подвержена автодорога Р515 (Зеленоградск–Куршская коса–Литва). На участке вблизи КПП в результате размыва авантюны и затопления побережья лагунными водами автодорога попадет в зону прямого воздействия штормовых вод, что приведет к ее разрушению и прорыву косы с проникновением морских вод в залив (рис. 155).
