ИНФОРМАЦИОННЫЙ БЮЛЛЕТЕНЬ

О СОСТОЯНИИ ГЕОЛОГИЧЕСКОЙ СРЕДЫ ПРИБРЕЖНО-ШЕЛЬФОВЫХ ЗОН БАРЕНЦЕВА, БЕЛОГО И БАЛТИЙСКОГО МОРЕЙ В 2018 ГОДУ

Информационный бюллетень о состоянии геологической среды прибрежно-шельфовых зон Баренцева, Белого и Балтийского морей в 2018 г. – СПб.: Картографическая фабрика ВСЕГЕИ, 2019. – 99 с.

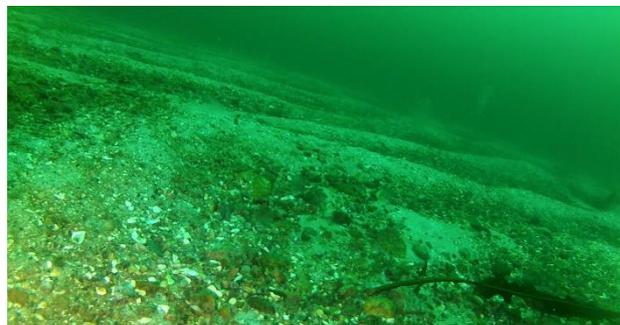
Рисунок 4. Фрагмент подводной видеосъемки донных осадков на станции 18-ТР-7ТВ. Мелкозернистые пески

Довольно редко на поверхности дна наблюдаются песчаные рифели, свидетельствующие о накоплении относительно тонкозернистого песчаного материала и его динамичном перемещении под действием придонных течений (рис. 4).

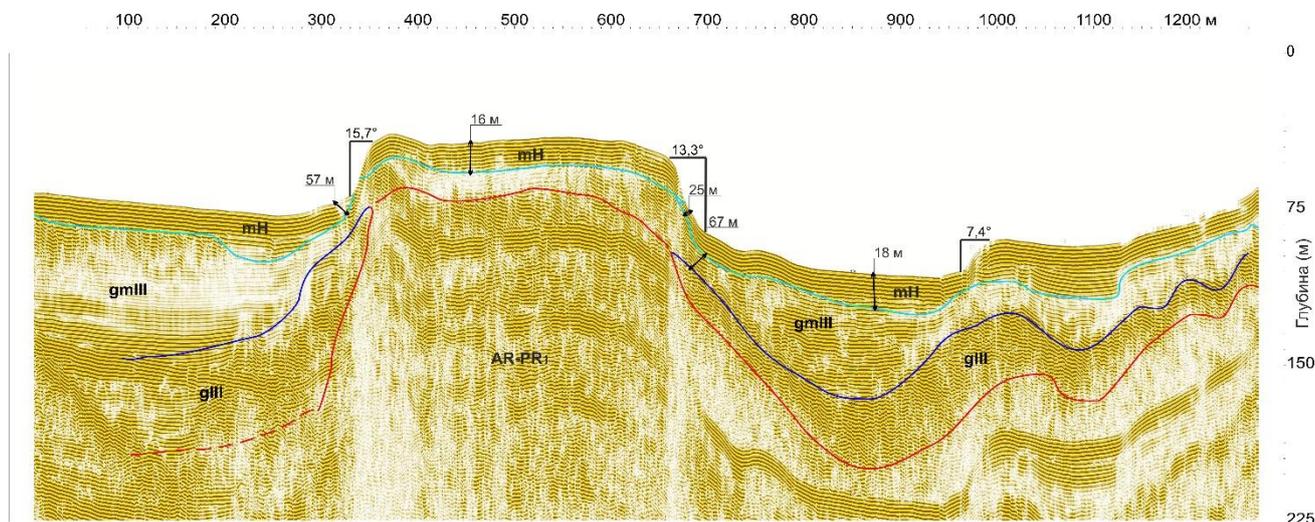
Рисунок 6. Профиль НСАП Ter-12. Скальная гряда, перекрытая отложениями верхнего неоплейстоцена (gIII – морена; gmIII – ледниково-морские отложения) и голоцена (mH – морские нерасчлененные)

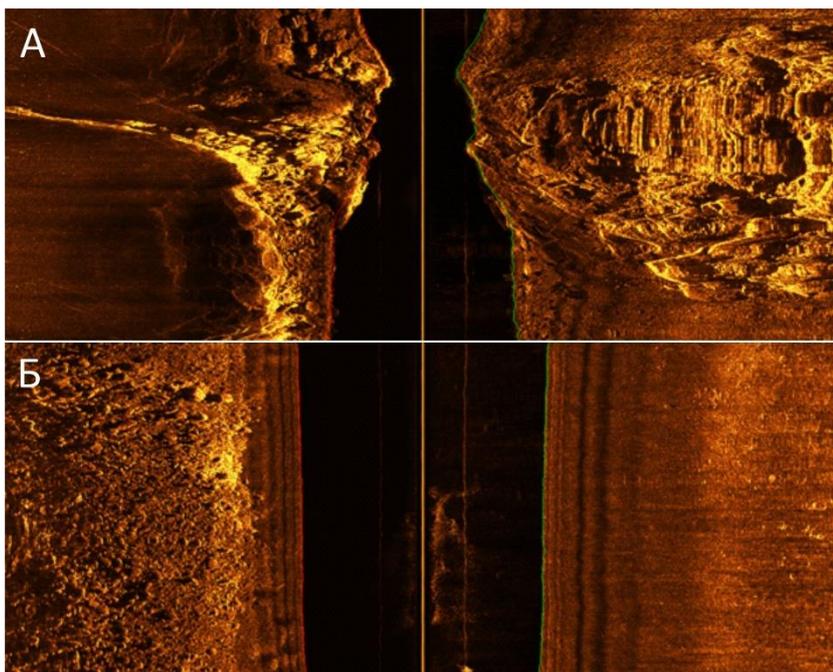
Рисунок 10. Сонарограммы (диапазон – 200 м) берегового склона на участке м. Жилой – м. Долгий (восточный): А – подводное обнажение коренных пород, разбитых трещинами; Б – валунная отмостка (осыпь) по подводному выходу морены

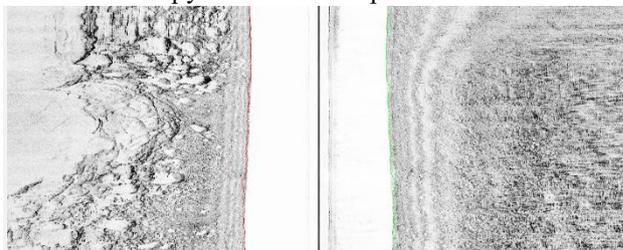
Рисунок 11. Выходы коренных пород на подводной части берегового склона в районе мыса Териберский. Сонарограмма (диапазон – 200 м) ter-17, $35^\circ 09,127$ в. д., $69^\circ 15,175$ с. ш.

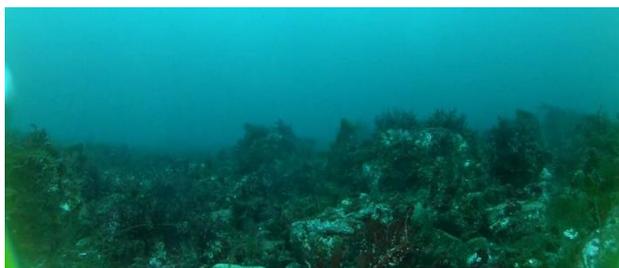
Рисунок 13. Фрагмент подводной видеосъемки донных осадков. Выход коренных пород на береговом склоне. Станция 18-ТР-11ТВ

На рис. 13 (станция 18-ТР-11ТВ) показан участок подводного склона, выполненный коренными породами, обросшими водорослями. На рис. 14 показан участок этого склона, расположенный батиметрически ниже и выполненный моренными отложениями. Фрагмент подводной видеосъемки (ст. 18-ТР-26ТВ) донных осадков берегового склона с углом ($5-7.5^\circ$) (западный берег губы Териберская) приведен на рис. 15.

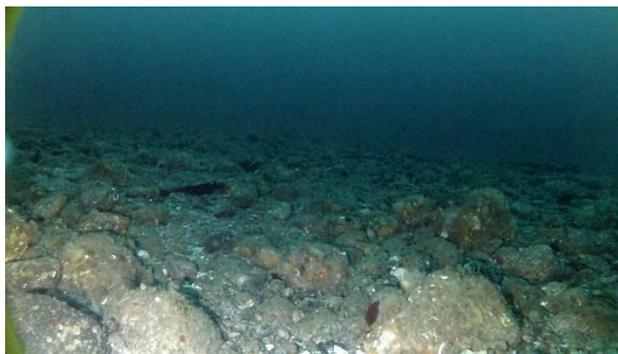
Рисунок 14. Фрагмент подводной видеосъемки донных осадков. Подводный береговой склон, сложенный мореной. Станция 18-ТР-13ТВ

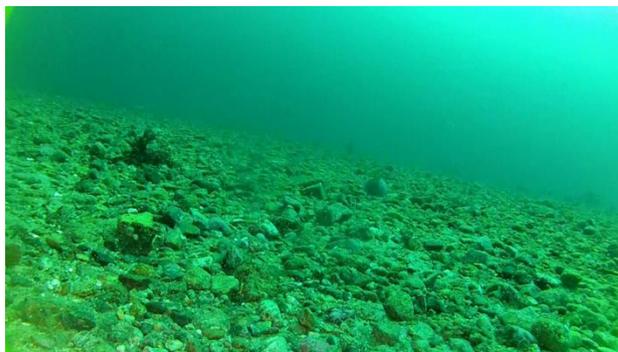
Рисунок 15. Фрагмент подводной видеосъемки донных осадков. Подводный береговой склон, выполненный мореной. Станция 18-ТР-26ТВ

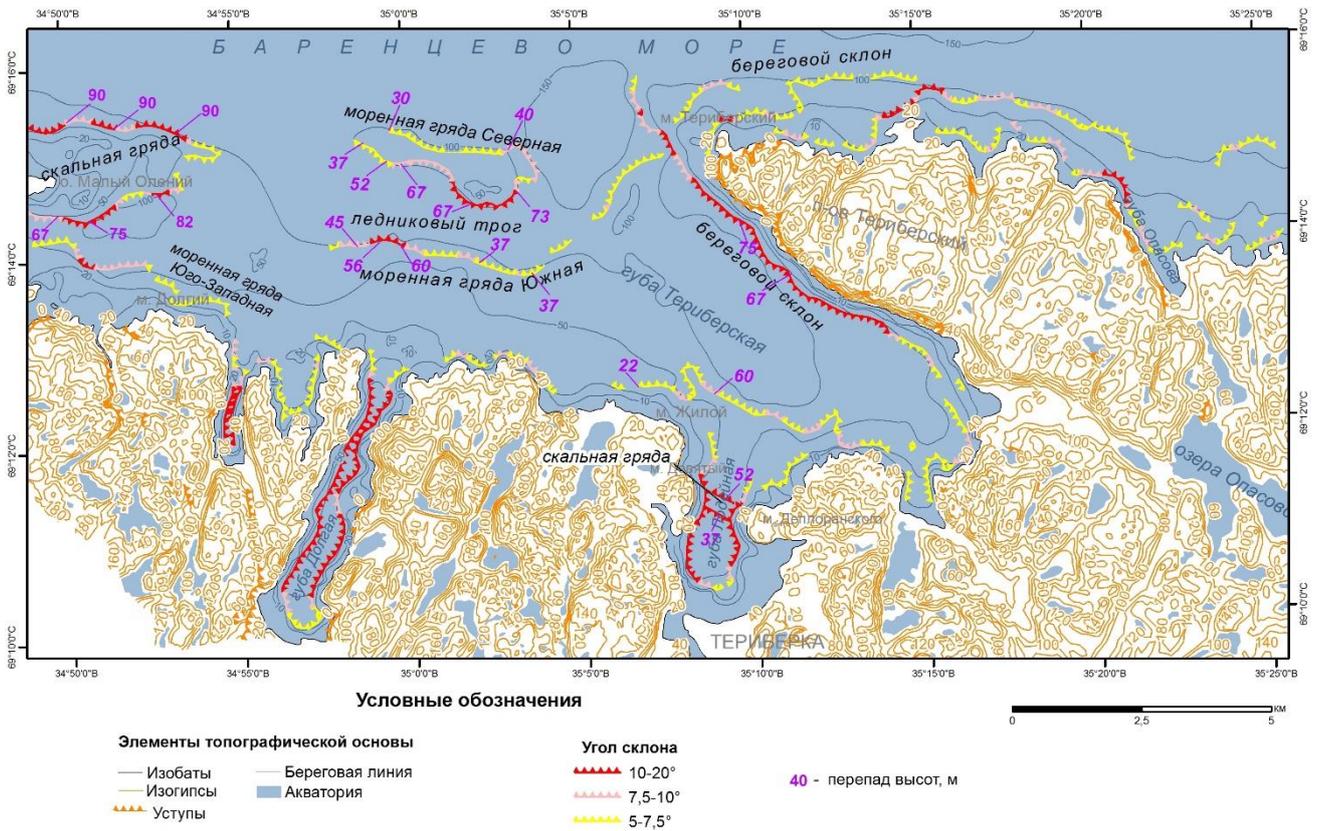
Рисунок 16. Схема распределения основных морфологических элементов дна акватории с характеризующими их углами склонов и перепадами высот пункта наблюдений «Губа Терiberская»

Одним из важных результатов проведенных в 2018 году полевых геофизических исследований методом НСАП и геолого-геоморфологического анализа рельефа дна являлось создание обобщающей схемы распределения основных геоморфологических элементов дна акватории, характеризующихся наибольшей вероятностью проявления опасных ЭГП (рис. 16). На схему вынесены скальные и моренные гряды, троговые долины, подводные береговые склоны, а также характеризующие их углы склонов и наиболее характерные перепады высот.

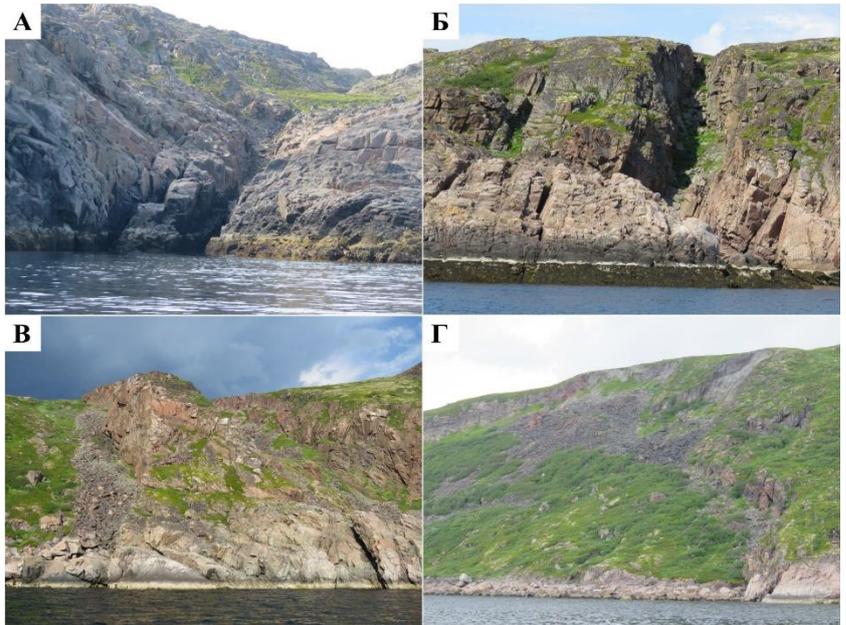
Рисунок 17. Обвальные процессы, развитые в зонах интенсивной трещиноватости. А, Б – расщелины в берегах открытой части Баренцева моря, т. н. 18-ТБМ-3 и 18-ТБМ-1; В – коллювий (шлейфы) на склонах и у подножия скал на северо-восточном берегу губы Терiberская, т. н. 18-ТБМ-16; Г – цирк сброса на северо-восточном берегу губы Терiberская, т. н. 18-ТБМ-17

Обзорный маршрут, выполненный с борта судна вдоль полуострова, отделяющего губу Териберская от Баренцева моря, показал, что наибольшее количество обвалов приурочено к зонам трещиноватости кристаллического массива по системе трещин северо-восточного простирания (рис. 17А). Наибольшее число коллювиальных масс грубообломочного материала, образующего шлейфы, сконцентрировано вдоль северо-восточного берега губы Териберская, на протяжении более чем 4.5 км (рис. 17Б). На этом участке отмечена активизация склоновых процессов, преимущественно приуроченная к расщелинам в скальных береговых уступах, а также обнаружен один блоковый сброс (рис. 17В).

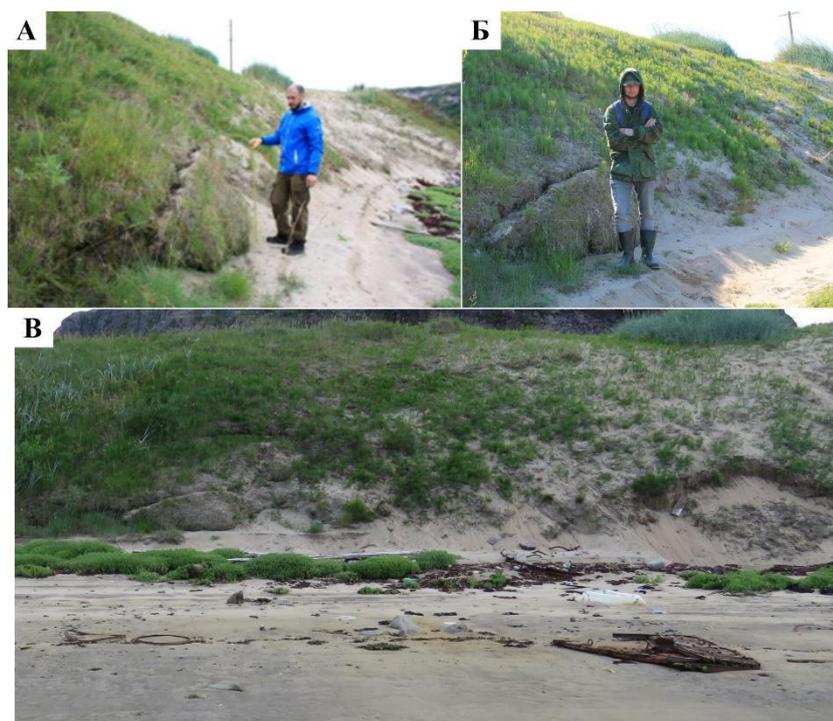
Рисунок 18. Осыпные процессы, приводящие к сползанию дерна вниз по склону в устье р. Териберка, левый берег. А – в 2016 г.; Б – в 2017 г.; В – в 2018 г.

На южном берегу бухты (вблизи устья р. Териберка) формируются обширные аккумулятивные песчаные формы аллювиально-морского происхождения, образующие террасы, размываемые как со стороны моря, так и рекой. В склонах террас средней высотой около 4 м, образуются небольшие локальные осыпи, приводящие к сползанию дерна (рис. 18). Раскрытость трещин на протяжении наблюдений с 2016 г. остается без изменений, что говорит о практически полном отсутствии развития процесса.

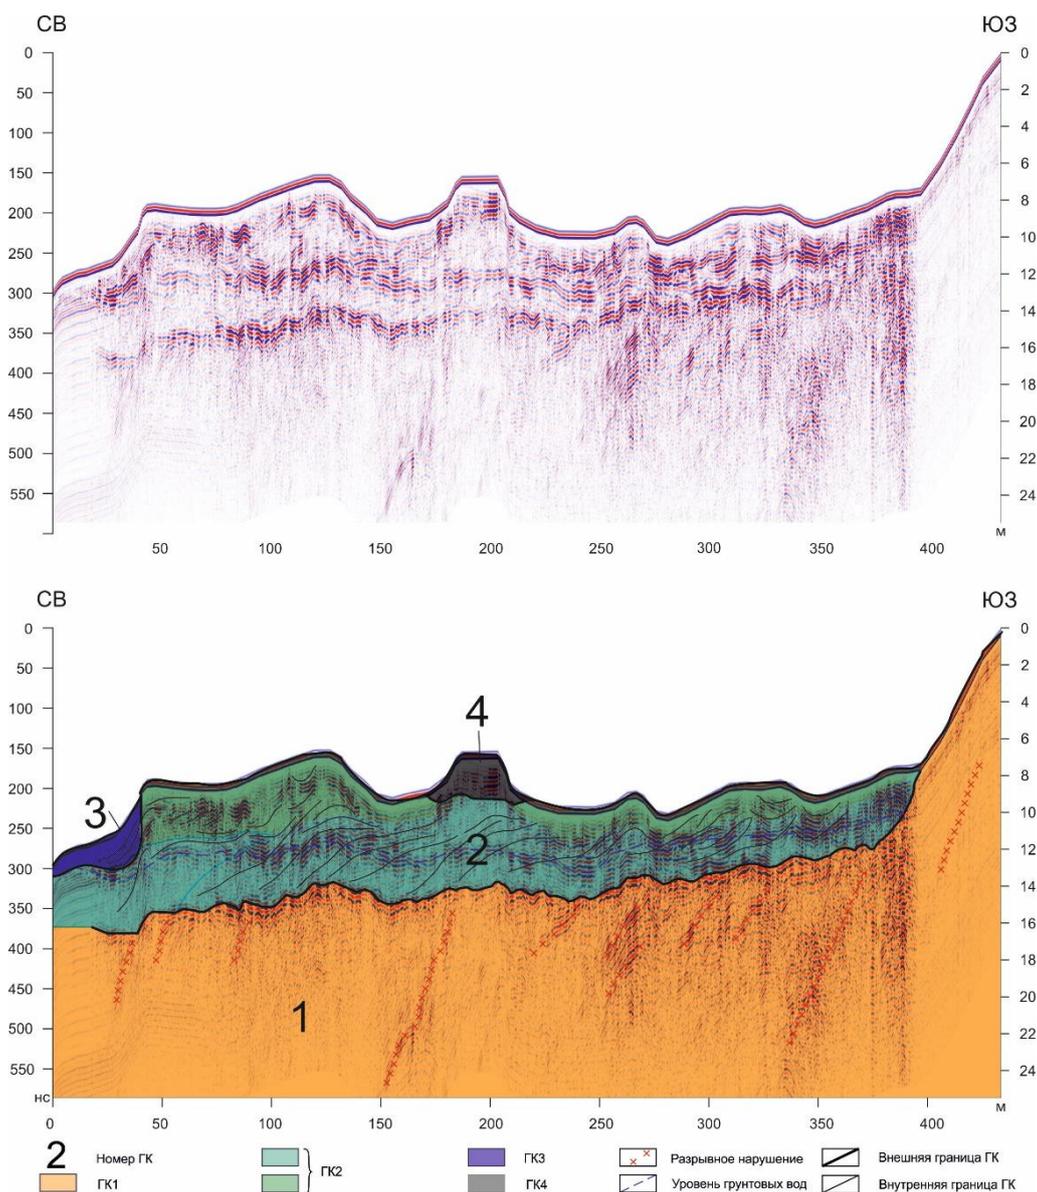
Рисунок 19. Пример профиля георадиолокации (292) в субаэральной части прибрежной зоны. ГК – георадарные комплексы

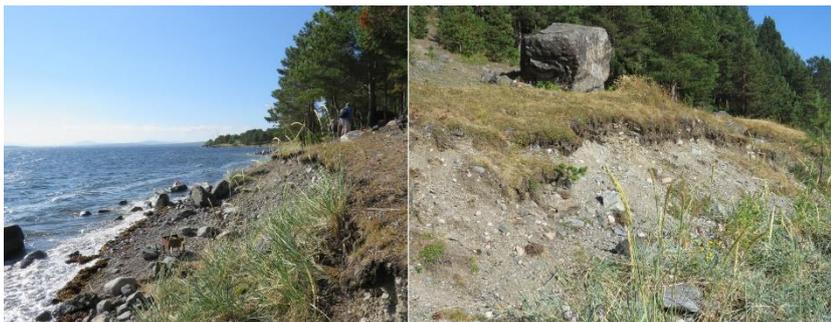
Рисунок 21. Активный абразионный уступ и обвалыные накопления в береговой зоне к востоку от м. Монастырский Наволок

В пределах описываемого пункта наблюдения развиты два принципиально различных типа берегов. К юго-востоку от м. Монастырский Наволок берега относятся к экзарационно-денудационному типу (группа берегов, сформированных субэральными и тектоническими процессами и мало измененных морем). Опасные экзогенные процессы приурочены к западной части этого типа берега, где к склонам коренных пород примыкает терраса, сложенная четвертичными отложениями (моренные валунные супеси). Здесь отмечается активный абразионный уступ высотой до 1.5 м, размыту подвергается корневая система деревьев, имеют развитие осыпные процессы (рис. 21).

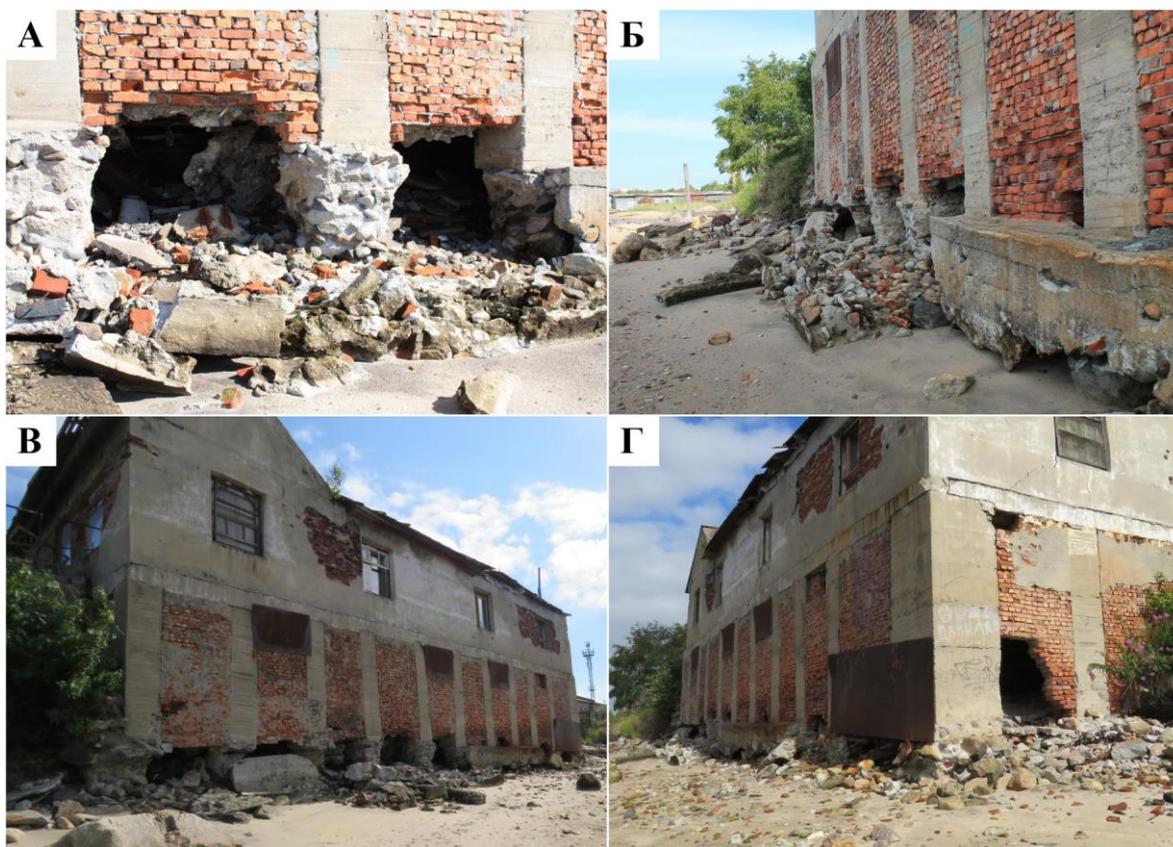
струкций (рис. 22). За прошедшие два года наблюдений значительных изменений в степени повреждений изученных объектов не выявлено.

Рисунок 22. Основания сооружения, разрушенного в результате воздействия абразии: А – фото 2016 года, Б – фото 2017 года, В, Г – фото 2018 года

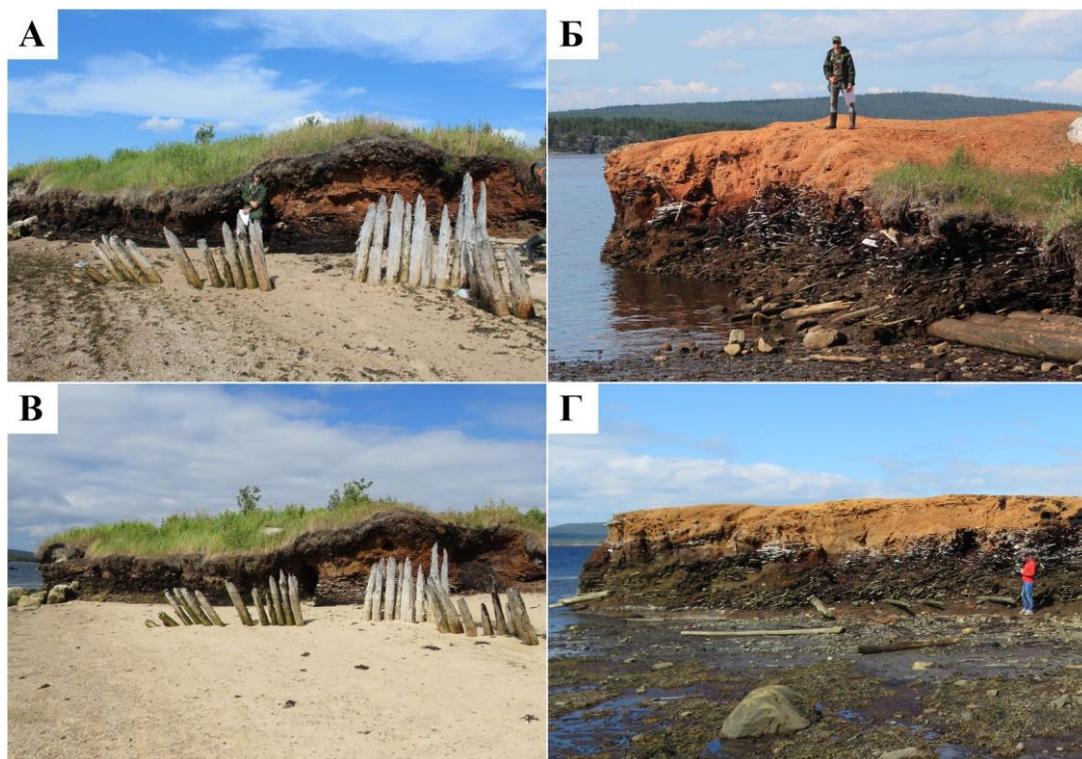
На отдельных участках развит техногенный тип берега, сформированный отвалами лесоперерабатывающего комбината. Терриконы высотой около 3 м, расположенные непосредственно в береговой зоне, разрушаются под действием волн, формируя активные абразионные уступы. На таких участках наблюда-

ются обрушения, провалы, формирование внутренних полостей и т. д. (рис. 23). Часть из этих уступов активно разрушается, поставляя в береговую зону древесно-стружечный материал, формирующий в локальных бухтах целые пляжи.

Рисунок 23. Техногенный берег, сформированный скоплениями древесины и опилок с активным абразионным уступом: А, Б – фото 2017 года, В, Г – фото 2018 года

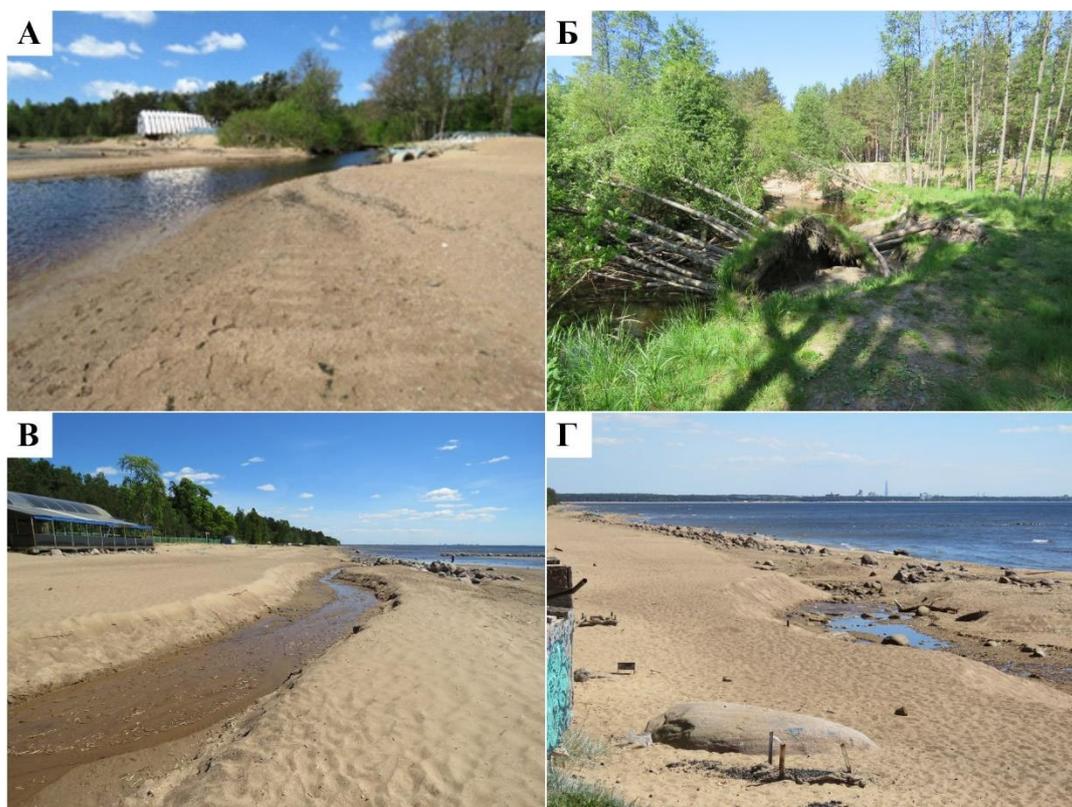
Рисунок 26. Эрозионные процессы в пункте наблюдения «Курортный район»: А, Б – т. н. 18-ПК-1; В – т. н. 18-ПК-10; Г – т. н. 18-ПК-14

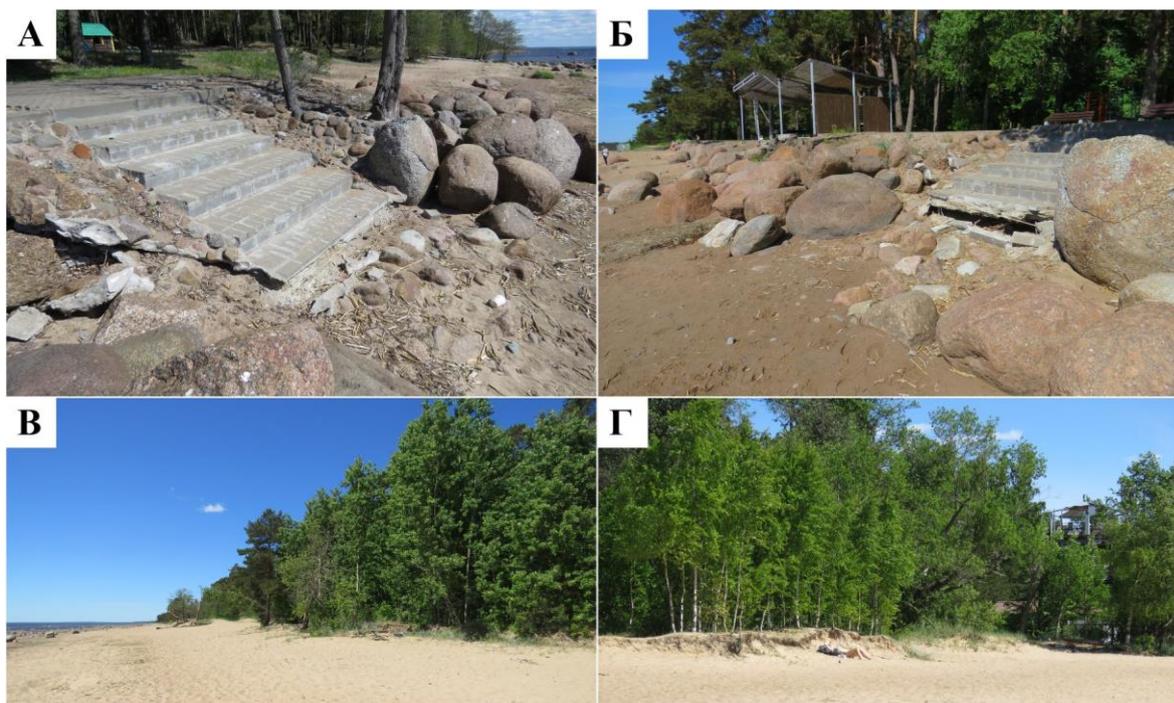
Рисунок 27. Абразионные процессы в пункте наблюдения «Курортный район»: А – т. н. 17-ПК-2; Б – т. н. 18-ПК-2; В, Г – т. н. 18-ПК-10

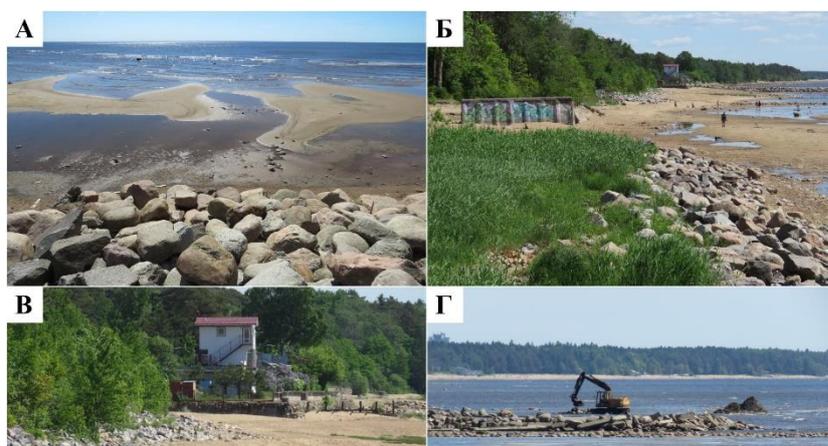
Рисунок 28. Процессы заносимости, т.н. 18-ПК-7. А – аккумулятивные песчаные формы на подводном береговом склоне, сформировавшиеся при размыве отвалов грунта из фарватера Зеленогорского яхт-клуба; Б, В – формирование пляжа на абразионном участке берега перед берегозащитными конструкциями; Г – дноуглубление фарватера лодочного кооператива

На ряде точек наблюдения процессы заносимости, играющие в данном случае, безусловно, положительную роль в целом, однако создающие проблемы (заносимость фарваторов) владельцам небольших портов и марин, непосредственно вызваны техногенным воздействием. Так, многолетние дноуглубительные работы по очистке фарватера Зеленогорского яхт-клуба в условиях упоминавшейся выше низкой штормовой активности привели к формированию на подводном береговом склоне аккумулятивных песчаных форм, значительному расширению пляжей и, соответственно, снижению воздействия опасных процессов на абразионный уступ (рис. 28).

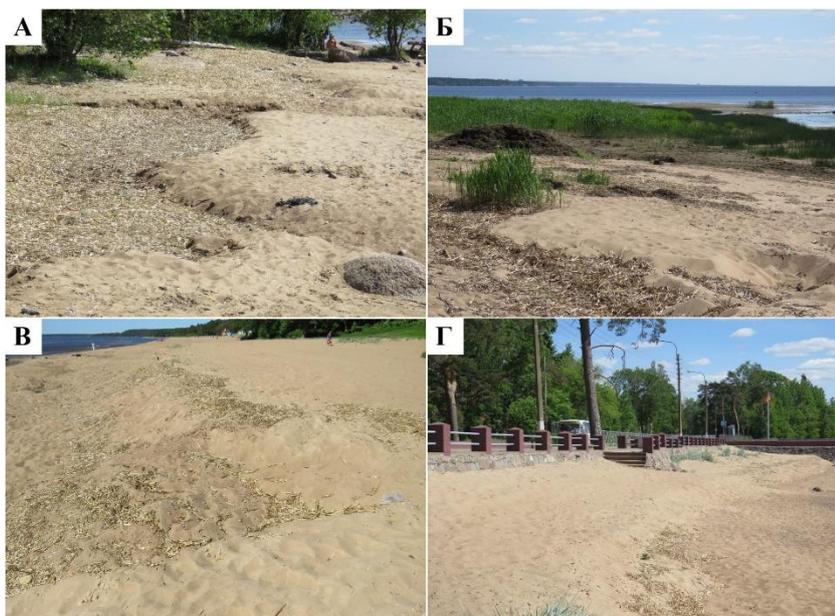
Рисунок 29. Следы ледового воздействия на пляжи в пункте наблюдения «Курортный район»: А – т.н. 18-ПК-2; Б – т.н. 18-ПК-4; В – т.н. 18-ПК-5; Г – т.н. 18-ПК-12

Особенностью выполненного в мае 2018 г. цикла наблюдений стало выявление существенной роли льда в транспортировке осадочного материала в береговой зоне. При маршрутных обследованиях в Курортном районе в большинстве точек наблюдения были выявлены многочисленные следы ледового воздействия на субаэральную часть береговой зоны, включая эффект перемещения осадочного материала в тыловую часть пляжа (в том числе к подножиям абразионных уступов) (рис.

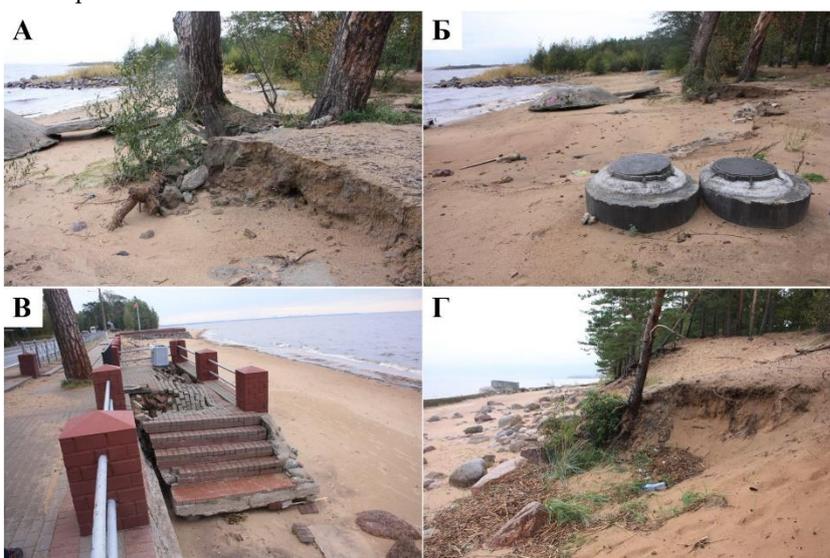
Рисунок 30. Последствия шторма и наводнения 26-27 сентября 2018 г. А, Б – т.н. 18-ПК-7; В – т.н. 18-ПК-12; Г – т.н. 18-ПК-15

Наиболее значительным было воздействие на берега шторма 26-27 сентября 2018 г. В течение двух суток западный и северо-западный ветер усиливался до 24 м/с, в 5:00 27 сентября были закрыты створы Комплекса защитных сооружений Санкт-Петербурга от наводнений (КЗС). По данным оперативных наблюдений 2 октября 2018 г., на значительном протяжении берегов Курортного района в авантоне сформировался активный абразионный уступ, затронувший в частности участок реконструированных коллекторов ОАО «Водоканал», а также приведший к обрушению лестницы в основании променада в пос. Репино (рис. 30).

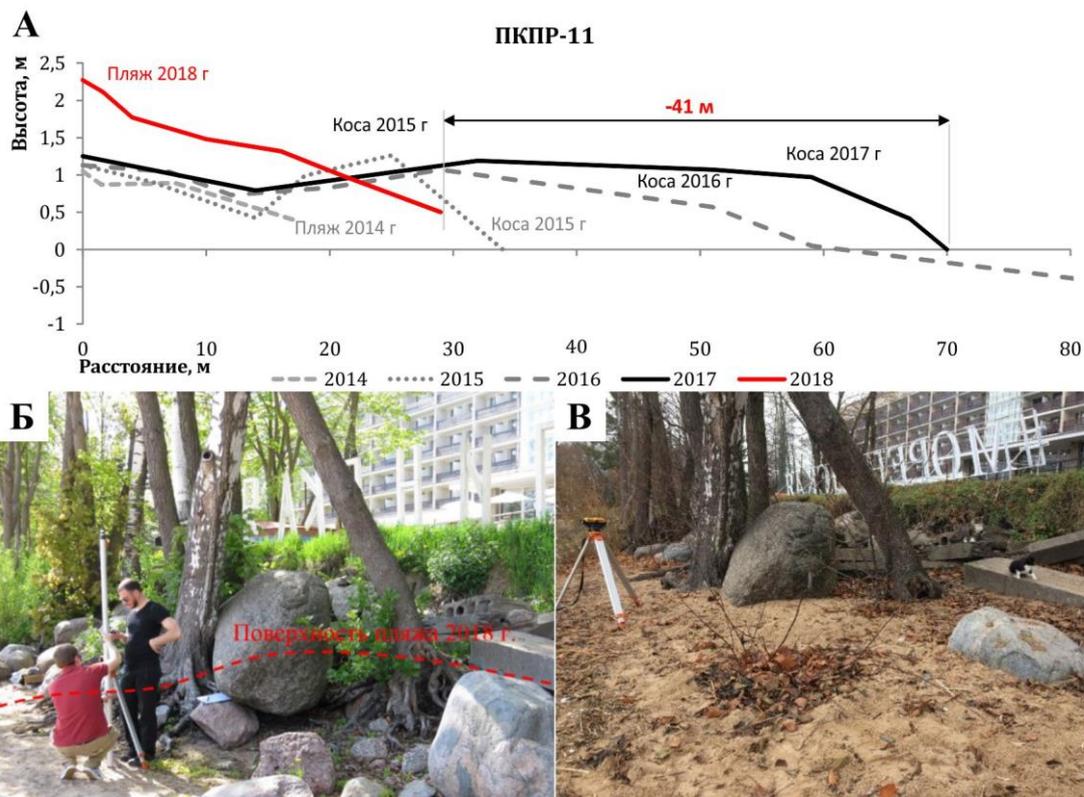
Один из немногих участков берега Курортного района с аномальной тенденцией к нарастанию расположен в пос. Репино, в локальной бухте. Здесь в течение многолетнего периода наблюдений с 2004 по 2014 г. существовал узкий песчаный пляж с активным абразионным уступом, размывом корней деревьев и частичным разрушением расположенных на берегу объектов инфраструктуры. В 2015 г. в результате избыточного поступления песчаного материала в береговую зону произошло образование песчаной аккумулятивной формы (косы), рост

которой происходил с запада на восток, и ее приращение к берегу в бухте пос. Репино. В результате произошло локальное расширение пляжа более чем на 15 м. Профилирование 2016 г. показало, что форма косы за год несколько изменилась: аккумулятивная форма стала положе и выдвинулась в сторону акватории на 25 м. Повторное профилирование 2017 г. показывает, что берег продолжает выдвигаться и, по сравнению с 2016 г., вырос на 13 м, а мощность пляжа увеличилась на 0,5 м. Всего с 2014 по 2017 г. берег на данном профиле выдвинулся на 50 м.

Рисунок 34. Изменение поперечного профиля пляжа ПКПР-11 в пос. Репино: А – сравнение результатов профилирования; Б – состояние пляжа в 2017 г., В – состояние пляжа в 2018 г.

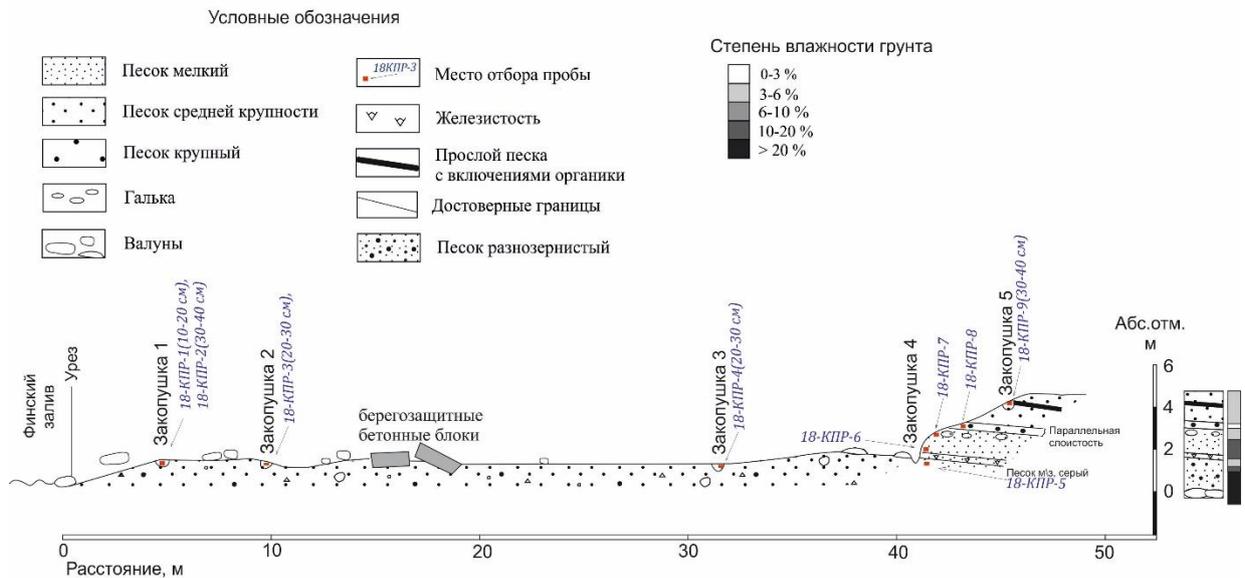
Профиль 18-КПР-I (2018 г.)
Пос.Репино (60,15293°с.ш.,29,89744°в.д.)

Рисунок 35. Разрез 18-КПР-I

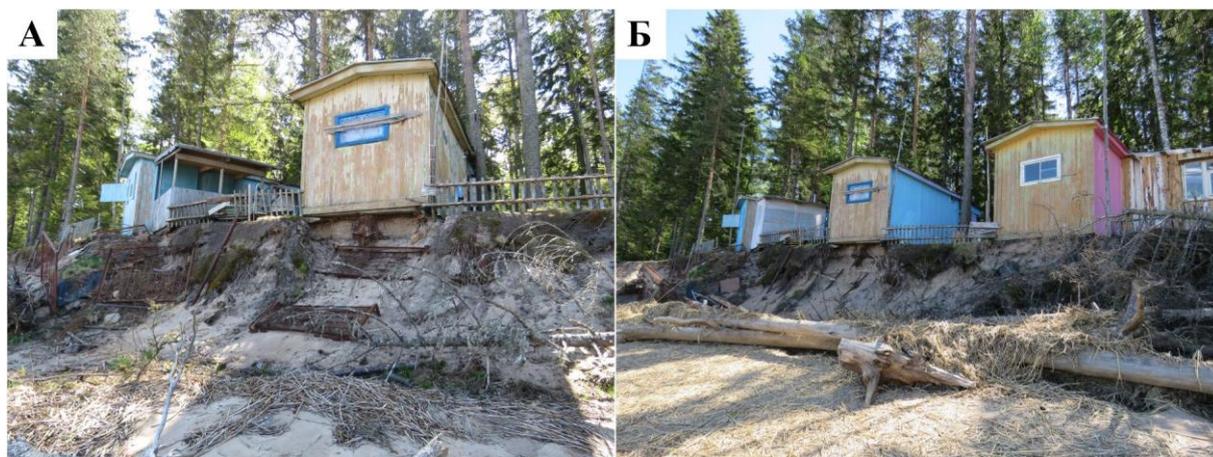
К востоку от пос. Чёрная Лахта наблюдается развитие абразионных процессов с разрушением побережья территории турбазы КМОЛЗ «Янтарный берег» (т. н. 18-ЛБ-3). Расположенные на песчаной литориновой террасе строения турбазы частично нависают над абразионным уступом высотой около 2 м. За прошедший год существенных разрушений берегового уступа не наблюдается, отдельно отмечается падение произрастающих на террасе деревьев на пляж (рис. 41). Вероятно, в условиях малого штормового воздействия за период 2017-2018 гг. на данном участке развитие ЭГП связано, в первую очередь, с осыпанием склона берегового уступа и возможной ледовой абразией.

Рисунок 41. Развитие процессов разрушения побережья территории турбазы КМОЛЗ «Янтарный берег» с 2017 по 2018 г.: А – фото 06.07.2017 г.; Б – 24.05.2018 г.

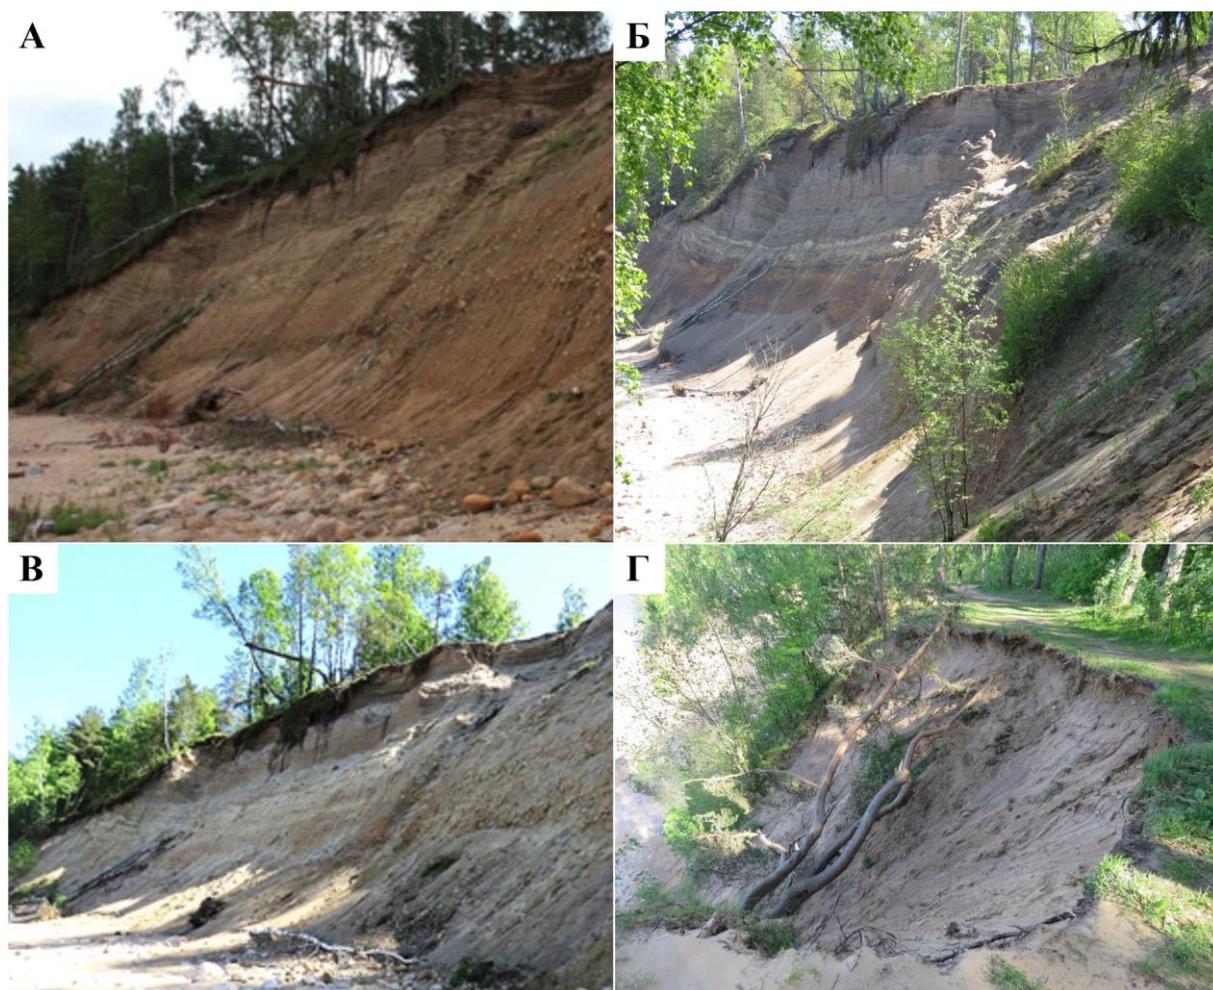
На участке берега с развитыми осыпными процессами в пос. Форт Красная Горка, где береговые уступы высотой 20-25 м, выработанные в валунных супесях неоплейстоценовых отложений, активно разрушаются под действием абразионных и гравитационных ЭГП, за прошедший год активизация процессов не наблюдалась. С 2017 по 2018 г. не произошло увеличения объемов осыпного материала у подножья склона (рис. 42), однако были отмечены углубления эрозионных врезов, развитых на склоне как в результате эрозионной деятельности поверхностных вод под воздействием

Рисунок 42. Развитие осыпных процессов в основании абразионного уступа района Форта Красная Горка за период с 2016 по 2018 гг.: А – фото 13.07.2016 г.; Б – фото 06.07.2017 г.; В – фото 24.05.2018 г.; Г – фото развития эрозионного вреза

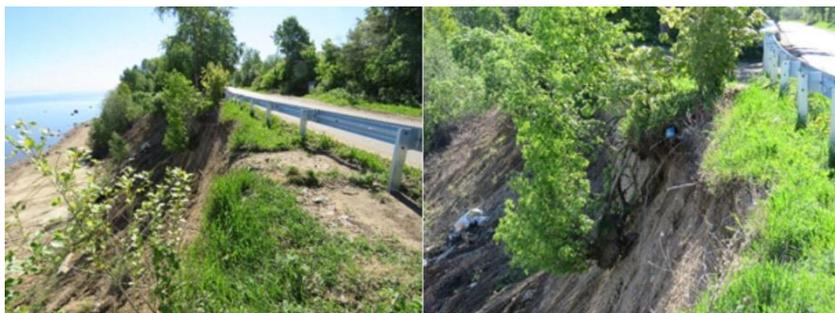
Рисунок 43. Развитие склоновых процессов вблизи дорожного полотна в районе пос. Форт Красная Горка, т. н. 18ЛББ. Фото 25.05.2018 г.

оползание дерна и кустарниковой растительности. Склон активен в верхней части, что обусловлено, по-видимому, стоком вод атмосферных осадков.

В западной части пос. Лебяжье, в районе Форта Красная Горка, в непосредственной близости абразионно-осыпного берегового уступа расположено дорожное полотно (рис. 43). На участке наблюдается

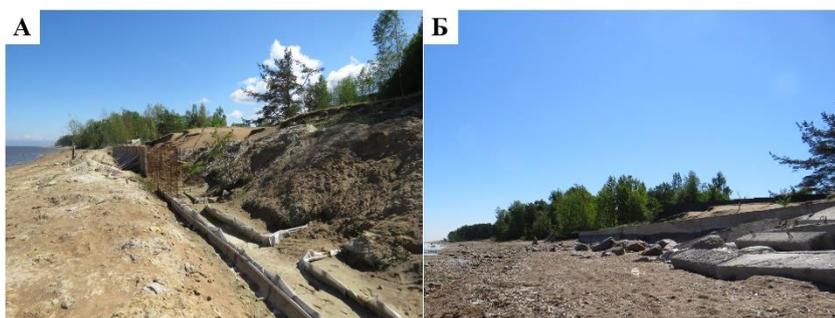
На одном из аварийных участков берега на западе пос. Лебяжье в период между наблюдениями 2017 и 2018 гг. произведены берегозащитные мероприятия частных территорий, расположенных на высокой (около 20 м) береговой террасе (рис. 44). Береговая зона существенно изменилась на этом отрезке берега за период наблюдений с 2013 по 2016 г. Укрепленный берег сохранил свою устойчивость по сравнению с незакрепленным склоном берегового уступа на соседнем участке, однако в результате осуществленного строительства пляж перед волноотбойной стенкой полностью исчез. Прошедшие шторма несколько раз разрушали шпунтованные и габионные сооружения, но оперативное их восстановление позволяло сохранить нетронутым береговой уступ. В 2017 г. начаты работы по укреплению берегового уступа к востоку от защищенного берега.

Рисунок 44. Осыпной абразионный уступ на западе пос. Лебяжье: А – начало возведения берегозащиты в 2017 г., фото 06.07.2017 г.; Б – вертикальная волноотбойная стенка, окончательно возведенная в 2018 г., фото 25.05.2018 г.

вертикальной стенки, вероятнее всего, будет подвергаться наибольшему ударному воздействию волн, разрушающихся в береговой зоне. Если проект берегозащиты не подразумевает создание перед стенкой искусственного волногасящего пляжа, то со временем вероятны негативные последствия такого строительства, выражающиеся в разрушении стенки, вымывании грунта из-за нее во время шторма, и полном размыве пляжа перед стенкой. На 2018 г.

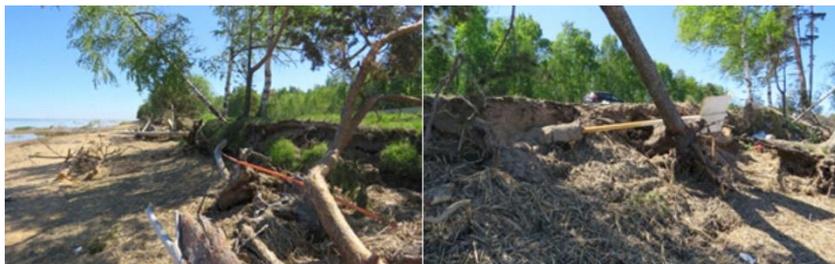
Рисунок 45. Развитие процессов абразии на незакрепленном участке берега вблизи шоссе Санкт-Петербург–Ручьи, фото 25.05.2018 г.

Состояние аварийного участка берега между пос. Лебяжье и пос. Большая Ижора, где шоссе Санкт-Петербург–Ручьи подходит вплотную к береговой зоне, на 2017 и 2018 г. остается стабильным (т. н. 18-ЛБ-11). Склон укреплен в основании гранитными блоками, выше откосы закрыты бетонными плитами. Состояние сооружений на момент наблюдений хорошее, однако подобный вид сооружений привел к полной деградации естественного пляжа. Восточнее прослеживается незакрепленный участок берега с абразионным уступом в песчаной береговой террасе высотой 3 м над уровнем моря (рис. 45).

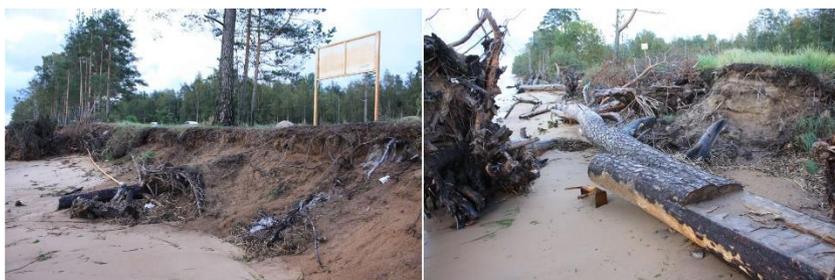
Рисунок 46. Активизация абразионных и осыпных процессов после осенних штормов 2018 г. вблизи аварийного участка шоссе Санкт-Петербург–Ручьи

В результате активизации штормовой активности в сентябре 2018 г. на данном участке произошло максимальное разрушение берегов в результате абразии, что повлекло за собой в свою очередь интенсификацию склоновых процессов (рис. 46).

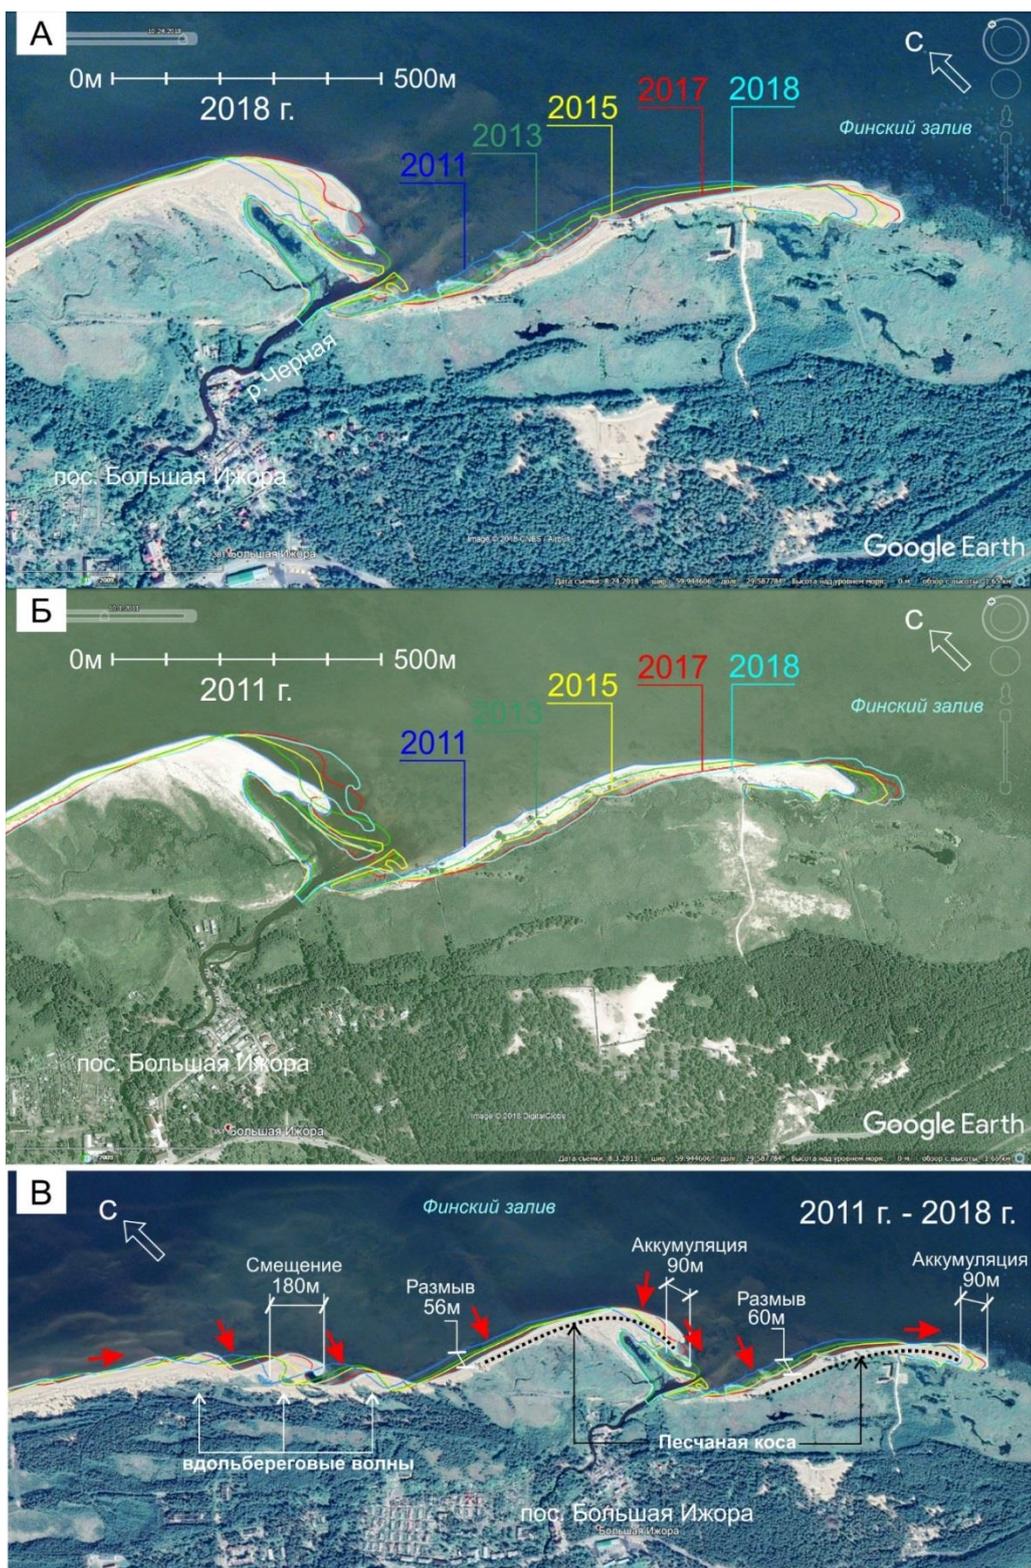
На участке развития вдольбереговых аккумулятивно-абразионных прибрежно-морских форм в пос. Большая Ижора наблюдается развитие как процессов разрушения берега с обрушением деревьев и кустарников, так и локальным нарастанием песчаных кос, ведущих к занесению фарватера для маломерных судов в устье Чёрной речки.

Рисунок 47. Анализ изменения береговой линии в пос. Большая Ижора с 2011 по 2018 г.: А – космоснимок 2018 г.; Б – космоснимок 2011 г.; В – интервалы смещения береговой линии с 2011 по 2018 г., стрелками указаны направления смещения

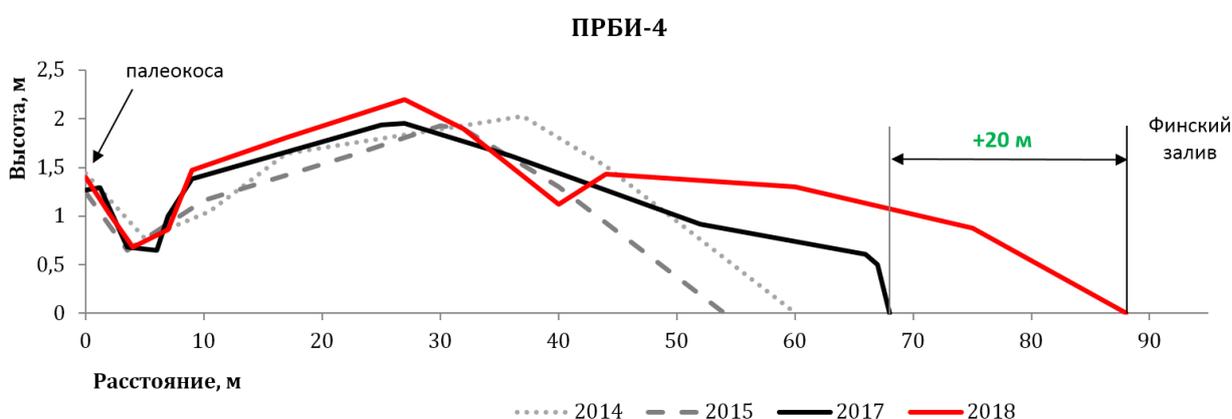
Рисунок 46. Изменение поперечного профиля пляжа № ПРБИ-4 в пос. Большая Ижора

Абразионный участок берега на всем протяжении находится в аварийном состоянии и требует принятия мер по его укреплению. Инструментальное наблюдение показывает, что за один год береговая терраса может сократиться более чем на 5 м. Учитывая, что расстояние до дорожного полотна составляет 6 м, при неблагоприятных условиях шоссе может быть разрушено уже в следующем году.

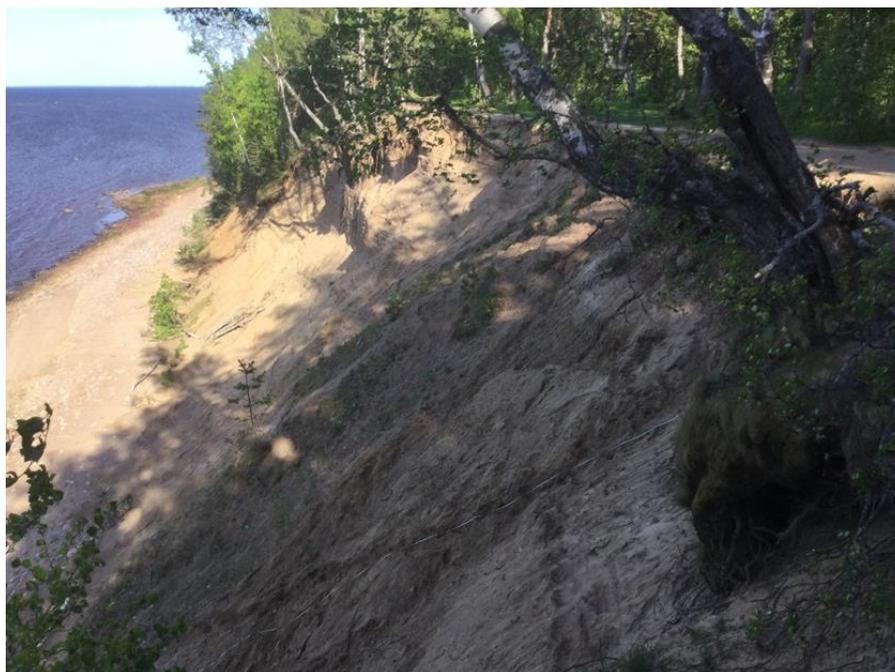
Рисунок 47. Общий вид обнажения у Форта Красная Горка

На абразионно-осыпном склоне в западной части пос. Красная Горка (в районе форта) было выполнено детальное инженерно-геологическое обследование разреза 18-ЛБР-II (рис. 51 – 53). Высота уступа 25 м. В гранулометрическом составе отложений преобладают пески различного грануломет-
