ИНФОРМАЦИОННЫЙ БЮЛЛЕТЕНЬ

О СОСТОЯНИИ ГЕОЛОГИЧЕСКОЙ СРЕДЫ ПРИБРЕЖНО-ШЕЛЬФОВЫХ ЗОН БАРЕНЦЕВА, БЕЛОГО И БАЛТИЙСКОГО МОРЕЙ В 2018 ГОДУ

Информационный бюллетень о состоянии геологической среды прибрежно-шельфовых зон Баренцева, Белого и Балтийского морей в 2018 г. – СПб.: Картографическая фабрика ВСЕГЕИ, 2019. – 99 с.

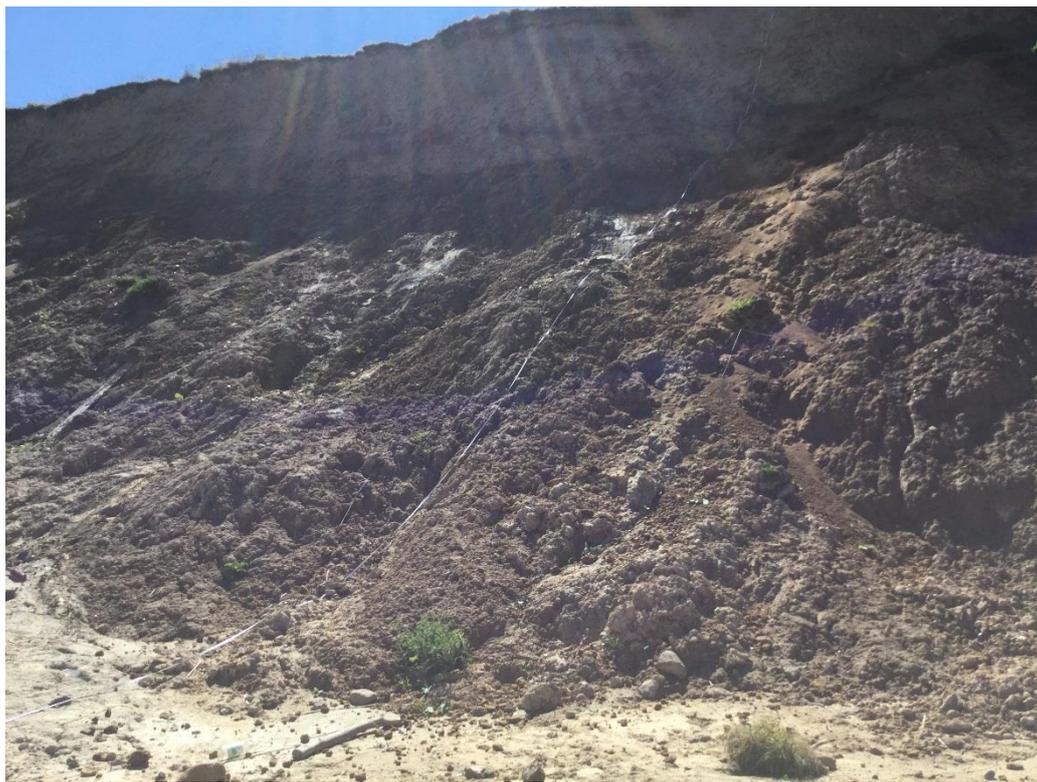
Рисунок 52. Общий вид обнажения в пос. Лебяжье по линии разреза в 2017 г.

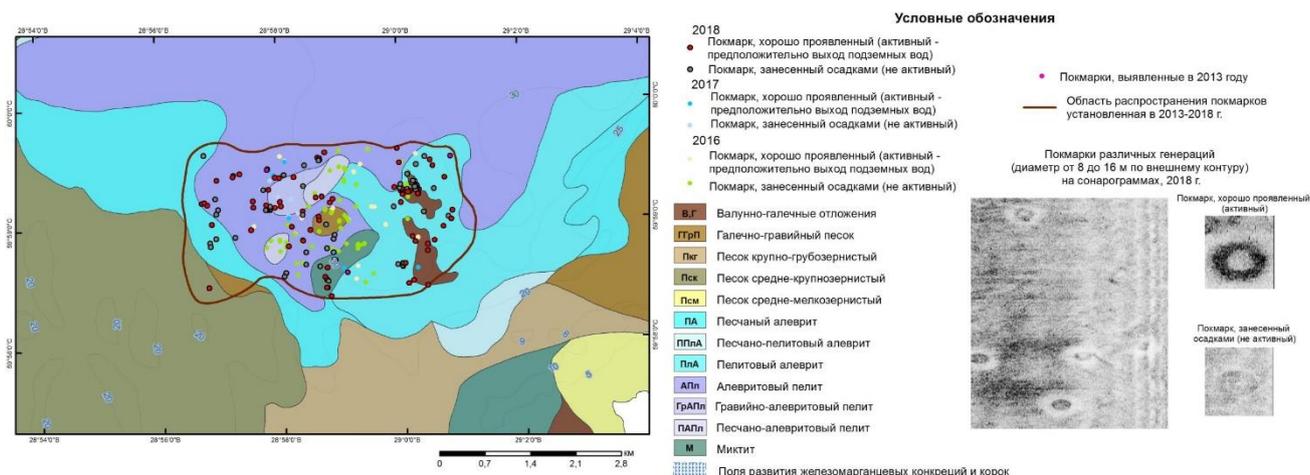
Рисунок 55. Распределение покмарков на поверхности дна в пределах пункта наблюдений «Копорский залив», установленное по результатам ГЛБО профилирования в 2016-2018 гг.

предположить, что образование покмарков в пределах Копорского залива связано с разгрузкой Вендского водоносного комплекса (Гдовский горизонт) по системе малоамплитудных разломов и зон трещиноватости. Этому отчасти противоречат данные по изотопному составу придонных вод ($\delta^{2}\text{H}$, $\delta^{18}\text{O}$), полученные в 2015 г., которые свидетельствуют о возможности подтока подземных вод Ломоносовского или четвертичного горизонтов [Несвин и др., 2015].

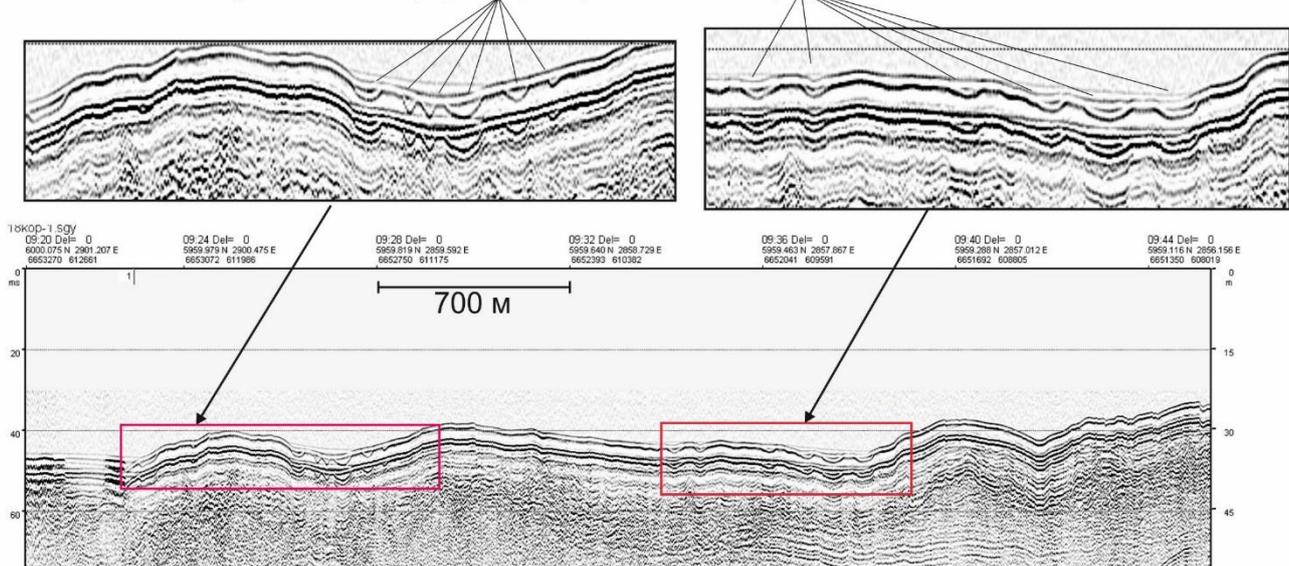
Рисунок 56. Профиль НСАП 18кор-1 с погребенными промоинами («реликтовыми покмарками» (?))

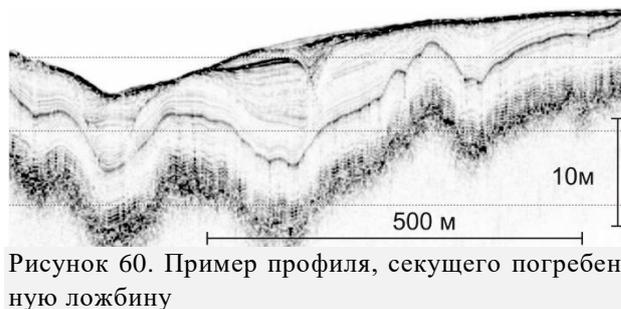
Рисунок 60. Пример профиля, секущего погребенную ложбину

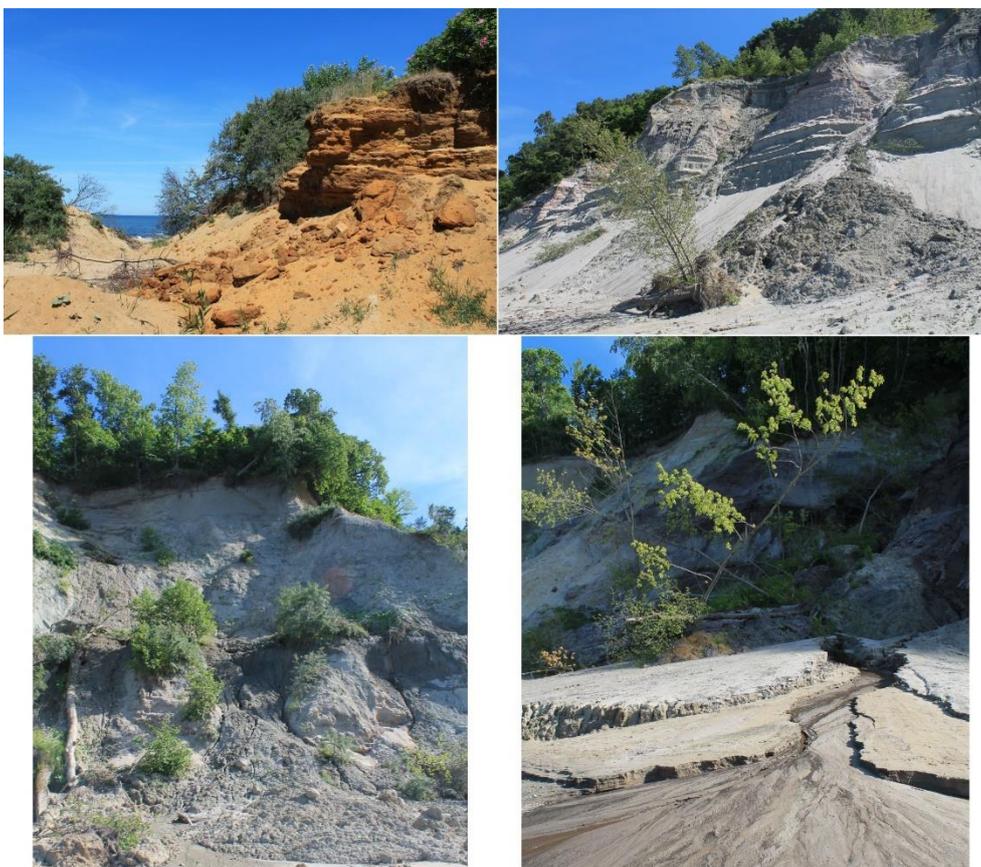
Рисунок 71. Склоновые процессы северного побережья Самбийского п-ва. Фото 7-8 июня 2018 г.

Результаты полевых обзорных инженерно-геологических обследований, выполненных в июне 2018 г. на северном побережье Самбийского полуострова, выявили интенсивное проявление комплекса склоновых процессов на установленных ранее участках их развития. На участке берега от бухты в пос. Филино до променада в г. Светлогорск практически на всем протяжении абразионные уступы характеризуются активным развитием оползней, осыпей, а на отдельных участках и обвалов (рис. 71).

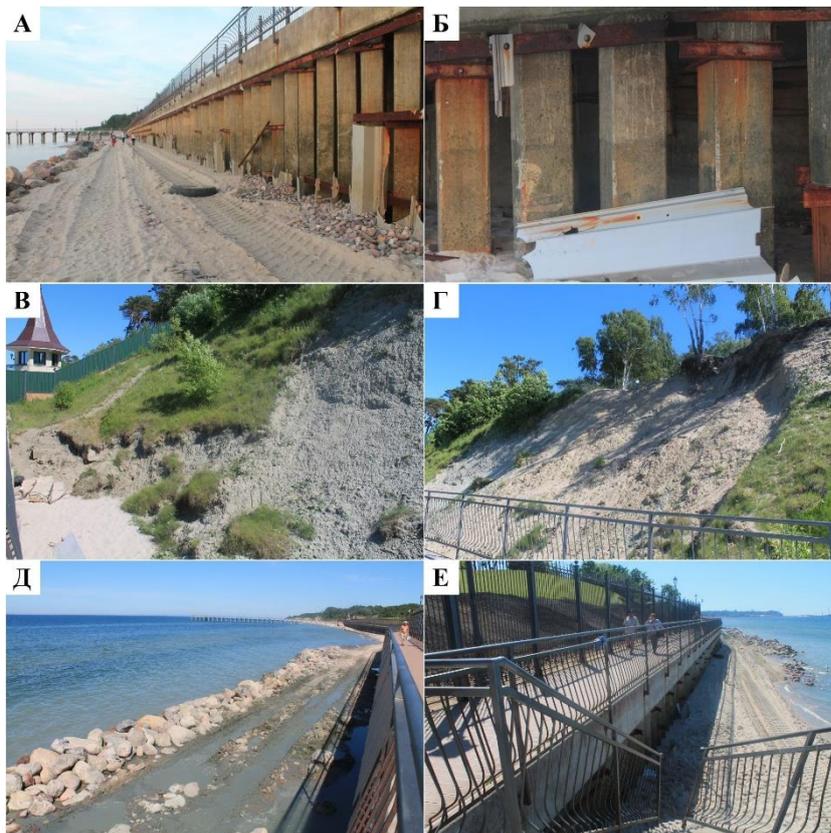
В 2018 г. продолжается разрушение берегозащитных сооружений (как старых бетонных сооружений, так и недавно возведенных габионов в основании склонов). В 2017 году аварийная ситуация сложилась на восточном крае променада перед ФГБУ «Государственный комплекс «Янтарь», где возведение вертикальной проницаемой бетонной стенки в основании променада спровоцировало полный размыв песчаного пляжа перед променадом и подмыв основания укрепленного склона, в результате чего возникли провалы крупных блоков грунта и формирование активного абразионного уступа на расстоянии до 2-3.5 м от края променада.

крепилась на металлическом каркасе, разрушена почти целиком: остались только незначительные фрагменты пластиковой стенки и металлические крепления, также в значительной степени разрушенные; пляж на этом участке береговой зоны практически отсутствует, абразионные процессы на склоне за променадом продолжаются (рис. 72).

Рисунок 72. Абразионные процессы в восточном конце променада в г. Пионерский, 2018 г.: А, Б – разрушение волноотбойной стенки перед пирсом в Пионерской бухте; абразионные процессы на склоне в восточной части променада: В – т. н.18-ККБ-43, Г – т. н.18-ККБ-43; деградация пляжей в восточной части Пионерской бухты: Д – т. н. 18-ККБ-44, Е – т. н. 18-ККБ-45

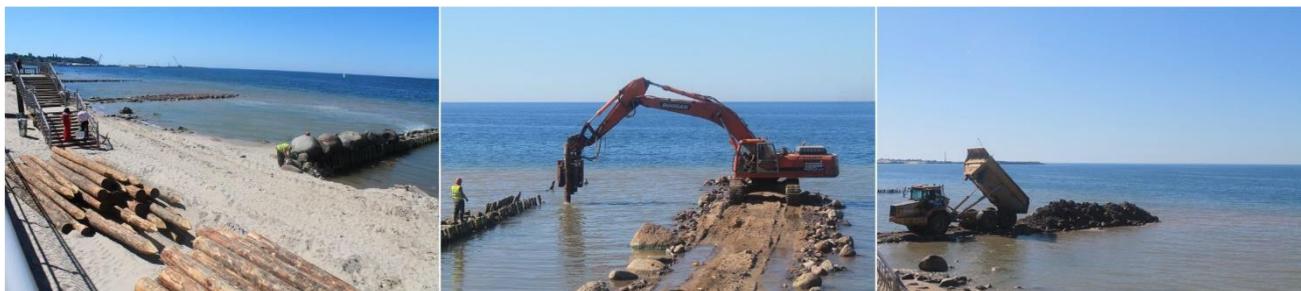
Рисунок 73. Ремонтно-восстановительные работы в восточной части Пионерской бухты в 2018 г.

На момент наблюдений в 2018 году (7-8 июня) в восточной части променада пляж был закрыт на ремонтно-восстановительные работы по созданию новых берегозащитных бун из двух рядов бревен лиственницы с валунной отсыпкой между ними, одновременно велись работы по планированию склонов в районе ФГБУ «Государственный комплекс «Янтарь» с засыпанием склонов до самого променада и укреплением их защитной сеткой (рис. 73, 74).

Возведенные летом берегозащитные сооружения (22 бунны по 50 м длиной и продольный каменный вал) были испытаны на прочность осенним штормом 2018 г.; шторм произошел 23-24 октября,

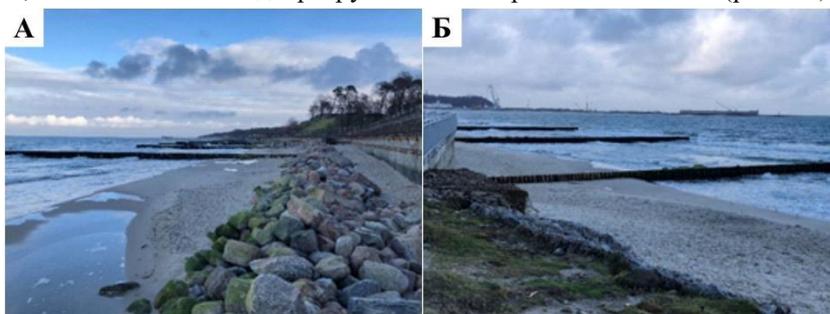
следы разрушения на береговых склонах (рис. 76).

Рисунок 76. Восстановление пляжа после шторма (А) и оползневые процессы на склонах (Б) в Пионерской бухте после шторма 23-24 октября 2018 года (фото А.В. Крека, 14 ноября 2018 г.)

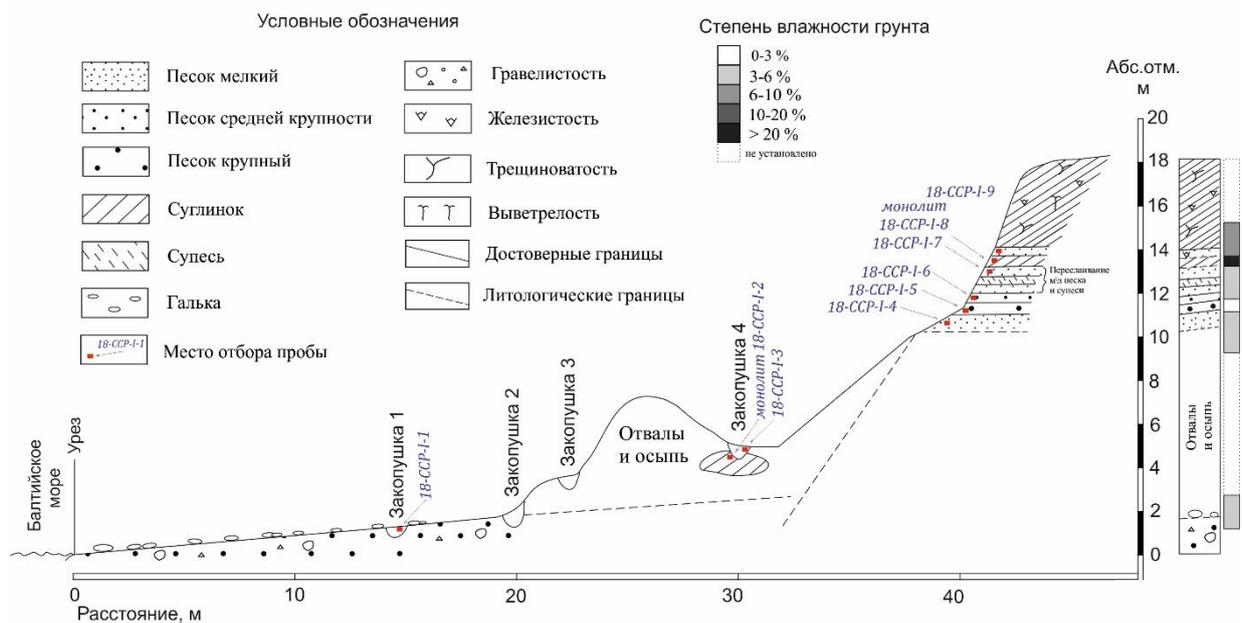
Рисунок 77. Инженерно-геологический разрез 18-ССР-I

Верхняя часть обнажения сложена твердыми, трещиноватыми, выветрелыми с поверхности глинистыми отложениями (рис. 77, 78).

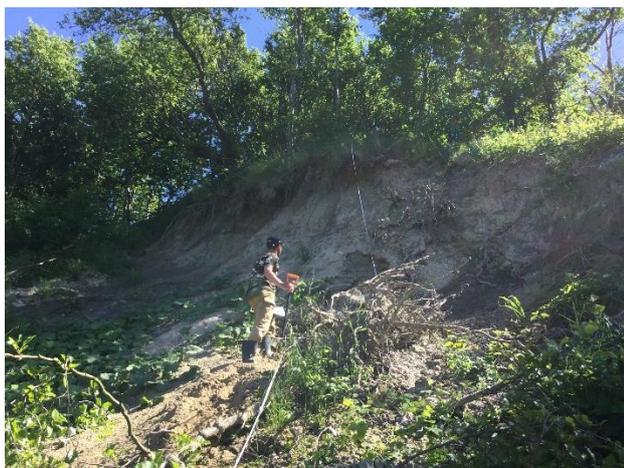
Рисунок 78. Верхняя, наименее устойчивая часть берегового уступа разреза 18-ССР-I

Трещиноватость хаотичная, частая и мелкая. По трещинам наблюдаются следы ожелезнения. Влажность песков колеблется в интервале от 0 до 5 %. Наибольшая влажность (до 25 %) наблюдается в верхней части разреза, где преобладают глинистые породы. В целом на момент наблюдений активная динамика на склоне не наблюдалась.

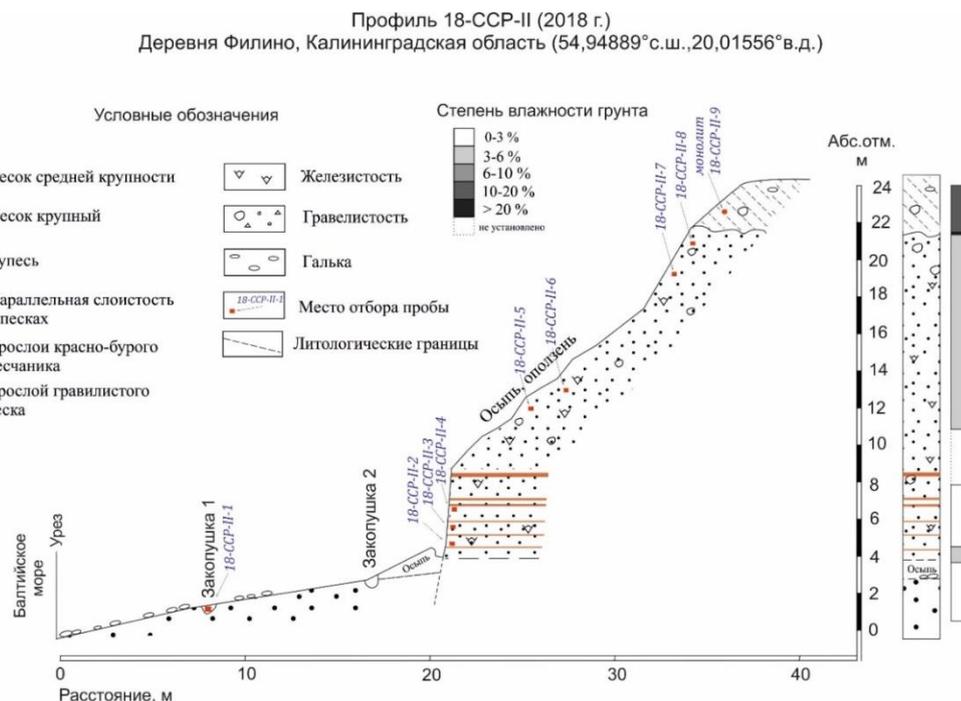
Рисунок 79. Инженерно-геологический разрез в пос. Фирино (18-ССР-II)

Основное разрушающее влияние на берега пункта наблюдений оказывает воздействие волн, особенно этот процесс заметен на склоне у пос. Фирино. Если в дальнейшем планируется возродить и эксплуатировать комплекс на исследуемом участке, то необходимо серьезно задуматься о безопасности. Участок требует постоянного мониторинга и укрепления склонов. Уступ в районе порта города Пионерский более стабилен, чем на других рассматриваемых участках, очевидно, из-за большой ширины пляжа и, как следствие, большей удаленностью абразионного уступа от уреза воды. Но

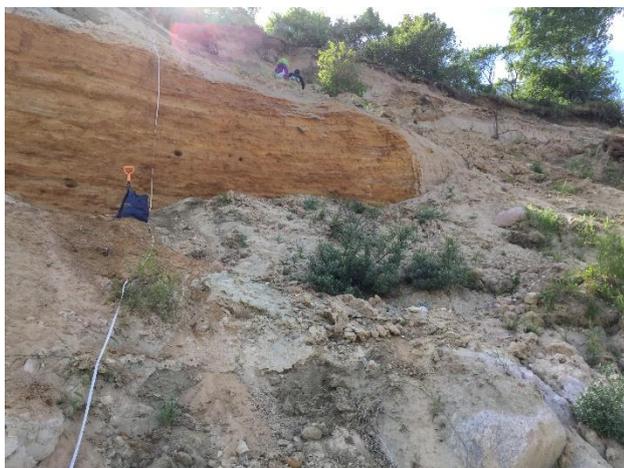
Рисунок 80. Общий план обнажения 18-ССР-II (2018 год)

Выше перегиба склона, который отчетливо виден и на фотографиях (рис. 80), и на схемах (рис. 79), выполнялась зачистка склона. Песок, слагающий этот участок склона, по большей части кварцево-глауконитовый, преимущественно среднезернистый, светло-коричневый, со следами ожелезнения, с линзами серого песка. Склон на этом участке более пологий, что, очевидно, вызвано меньшей плотностью и цементацией отложений. По мере приближения к верхней части толщи песчаных пород прослоев ожелезнения становится меньше. В толще наблюдается субгоризонтальная слоистость, исчезающая в верхней части.

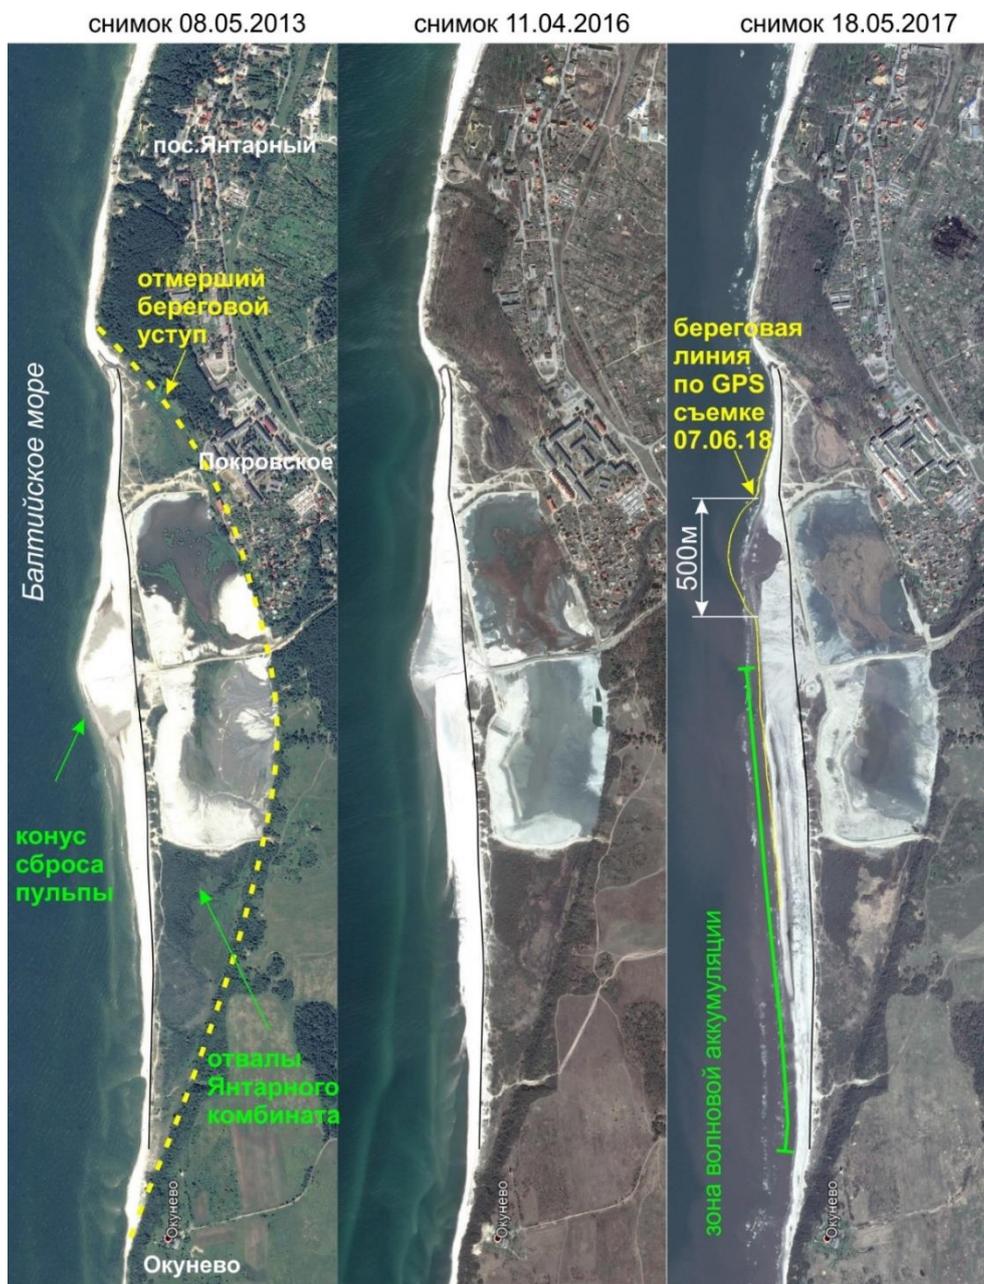
Рисунок 85. Динамика трансформации берегового контура в районе пос. Янтарный по данным анализа космоснимков Google Earth

выработка невысокого абразионного уступа, который довольно быстро осыпается, нивелируя профиль береговой зоны. Для участка берега от пос. Янтарный до пос. Синявино характерно проявление активной техногенной аккумуляции, вызванной сбросом пульпы Янтарного комбината непосредственно в береговую зону. Сброс пульпы приводит к выдвиганию береговой линии в море на 130 м при ширине техногенной дельты около 500 м. В зависимости от расположения места сброса положение дельты меняется. По данным мониторинга с 2012 г., этот участок берега является зоной мощнейшей техногенной аккумуляции и постоянно меняет свое положение. Относительно 2016 г. положение конуса выноса сместилось на север на 480 м, и менее чем за год на новом месте был образован новый конус выноса. Высокая динамика трансформации береговой линии в ходе наблюдений в июне 2018 г. фиксировалась с помощью записи трека с GPS приемника и анализировалась при сравнении космоснимков (рис. 85).

В результате смещения места сброса пульпы техногенное вмешательство приводит к мгновенному размыву прежнего конуса выноса и росту нового. В результате в техногенной дельте формируется абразионный уступ, который фиксировался при проведении нивелировочного профилирования (рис. 86). Поступления новой порции осадочного материала в береговую зону привело к образованию перед ним новой области аккумуляции и его временному отмиранию. Мощность намывной территории, образованной за два года (2016-2018 гг.) в среднем составляет 4 м при площади около 40 тыс. кв. м.

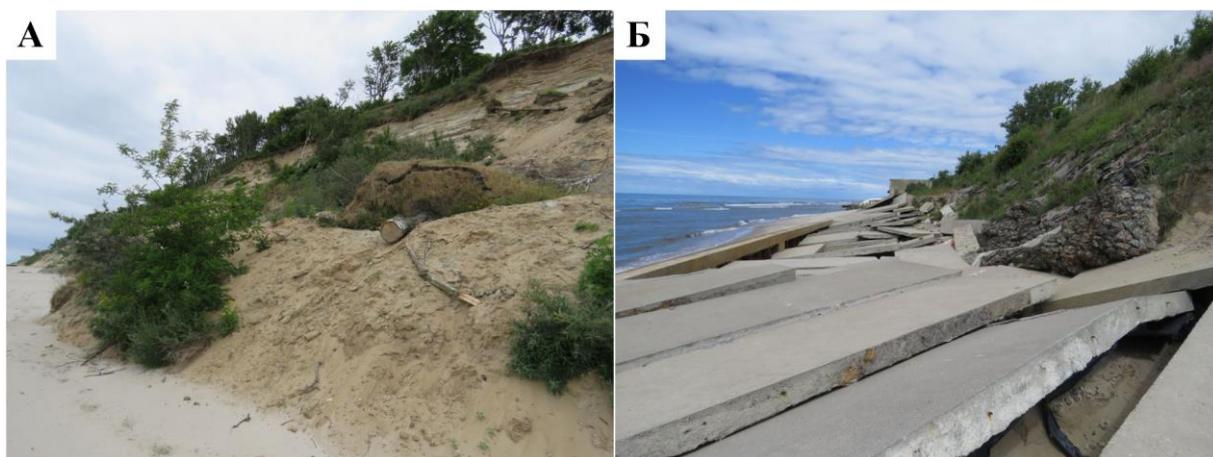
дениям 2018 г., продолжается активизация склоновых процессов с развитием осыпей и обвалов (рис. 88). Обрушенные в 2017 г. массы суглинистого и супесчаного грунта активно перерабатываются волнами. На склоне обнаженные и неустойчивые участки поверхности продолжают осыпаться. Наблюдаются свежие обрушения деревьев и сползания кусков дерна вниз по склону. Отмечается отступление бровки берегового уступа. Расположенные на этом участке берега волнозащитные сооружения находятся в аварийном состоянии и требуют продуманных мер восстановления.

Рисунок 88. Состояние участка развития обвально-осыпных процессов в 2018 г. на западном берегу Самбийского п-ова: А – м. Песчаный; Б – аварийное состояние берегозащитного сооружения

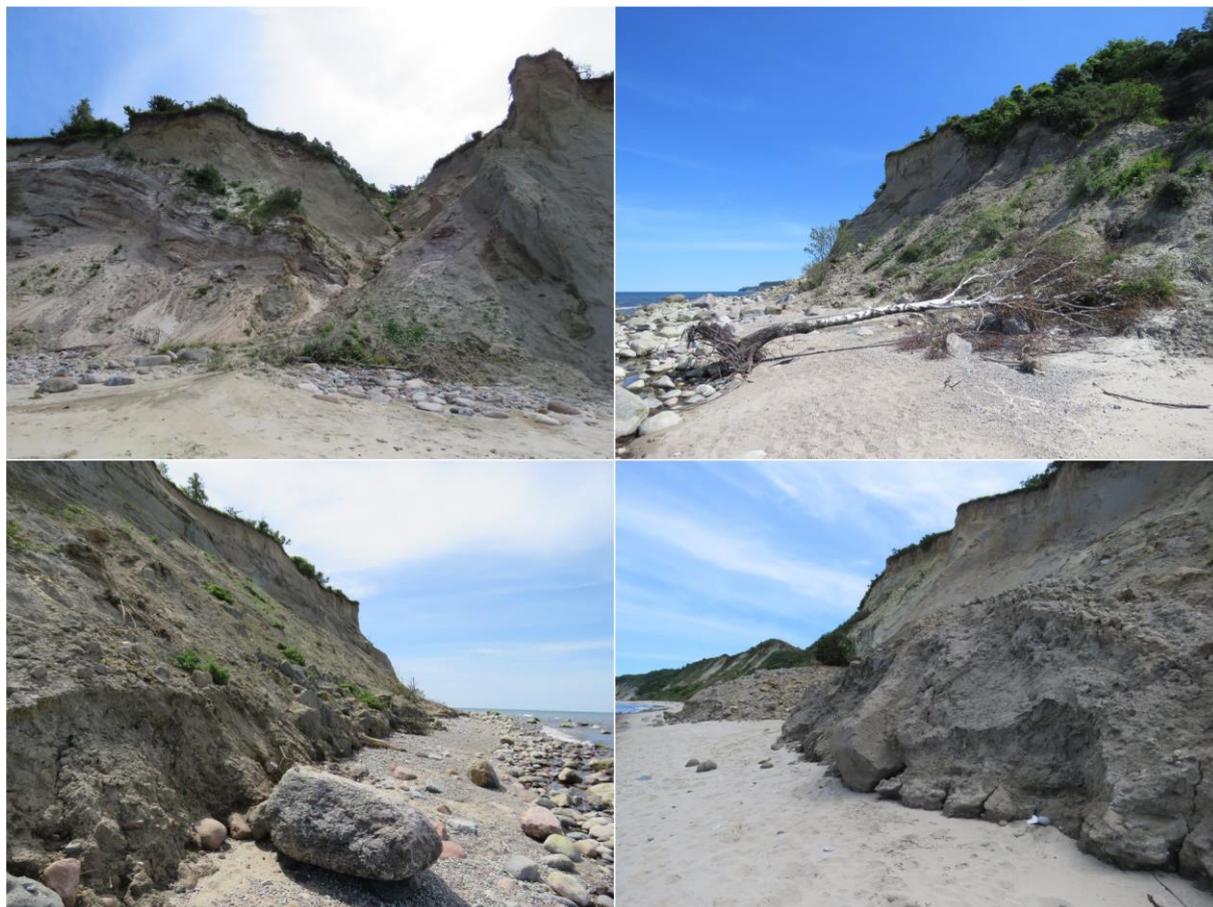
Рисунок 89. Развитие обвально-осыпных процессов на западном берегу Самбийского п-ова в пос. Донское в 2018 г.

эрозионных тальвегов с продвижением врез в глубь суши. Часть склонов после образования обвалов имеет неустойчивое состояние: образуются отвесные откосы, местами – трещины.

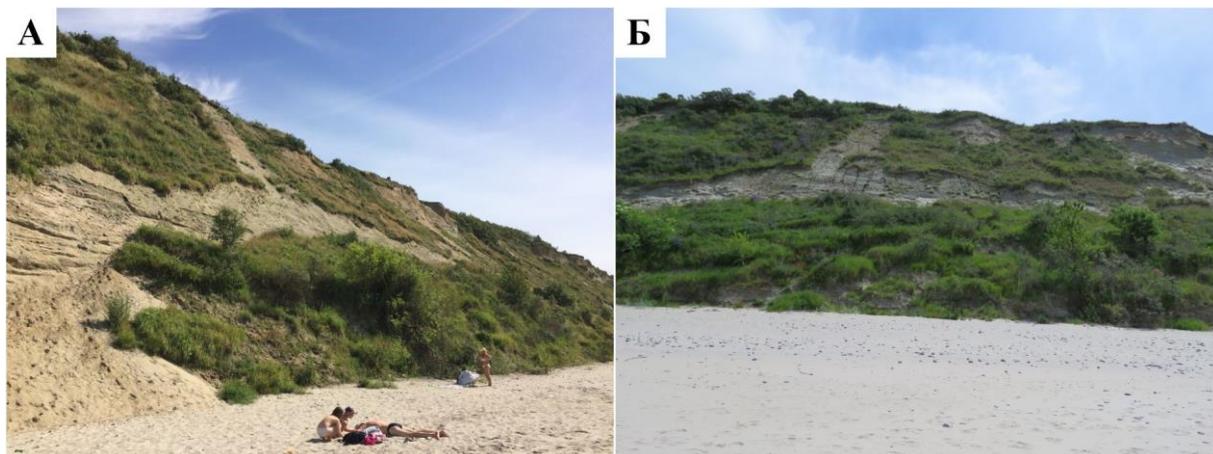
Рисунок 90. Развитие оползневых процессов на западном берегу Самбийского п-ова в пос. Донское: А – в 2017 г.; Б – в 2018 г.

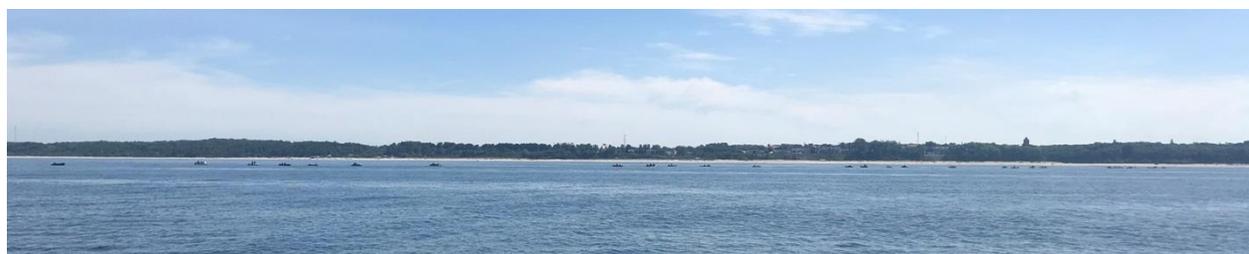
Рисунок 92. Флотилия катеров незаконных добытчиков янтаря по линии вдоль подводного уступа выхода палеогеновых пород

методов не останавливает подводную добычу янтаря на склонах банок, протягивающихся вдоль западного побережья Самбийского п-ова. В 2011-2017 гг., как правило, такую добычу осуществляли единичные старатели-аквалангисты, причем зачастую ночью, с использованием подводных ультрафиолетовых ламп для обнаружения янтаря. В июне 2018 г. на траверсе пос. Янтарный одновременно собиралось до 50 катеров, с которых водолазы (рис. 92), в том числе с использованием водометов, осуществляли поиск и добычу янтаря на глубинах моря от 5 до 15 м в районах выхода на поверхность дна палеогеновых янтареносных отложений (рис. 93) и валунных россыпей моренных гряд, которые, очевидно, служат ловушками янтаря.

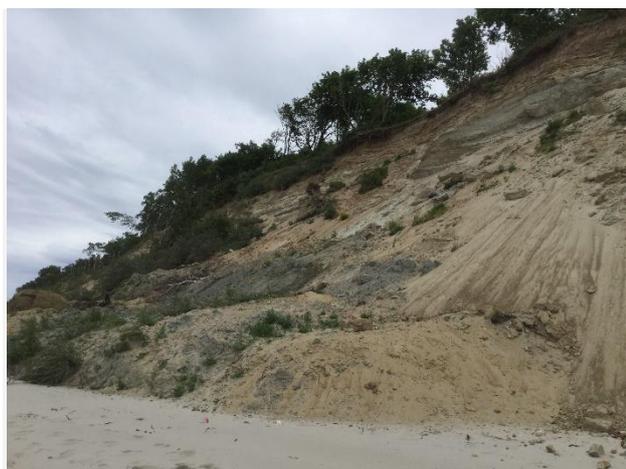
Рисунок 95. Общий план уступа разреза 18-ССР-III

Наиболее пологие части склона задернованы, на некоторых участках склона наблюдается растительность. Сравнение полученных результатов с данными 2016-2017 г. показало, что на рассматриваемых разрезах произошли очень сильные обвалы (рис. 94, 95). Результаты инженерно-геологических исследований приведены в таблицах 18 и 19.

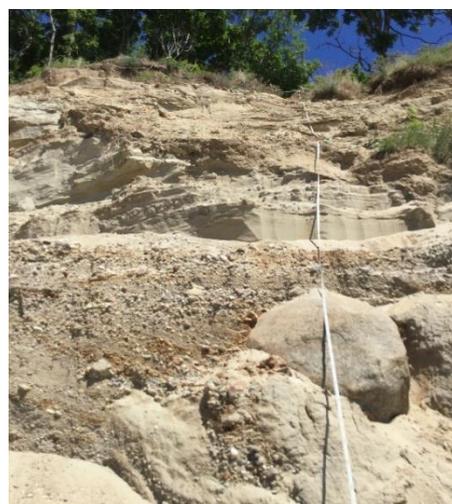
Рисунок 96. Валун в толще отложений на границе гальки и суглинка

Строение уступа выше осыпи крайне сложное (рис. 98, 99). Чередуются невыдержанные по простира-нию прослой различного состава (пески, супеси, суглинки) малой мощности. На участке разреза наблюдается довольно мощный прослой гальки и гравия. Верхний контакт вышележащего песчаного слоя также подчеркнут нечетким зигзагообразным прослоем гальки (к востоку от разреза прослой гальки падают на восток под углом 26°, как «рукав» с последующим выполаживанием, на границе – большой валун) (рис. 96). Выше по разрезу наблюдается слой гальки, гравия и небольшого количества гравелистого песка. В нем встречаются ростры белемнитов, очевидно, переотложенные из

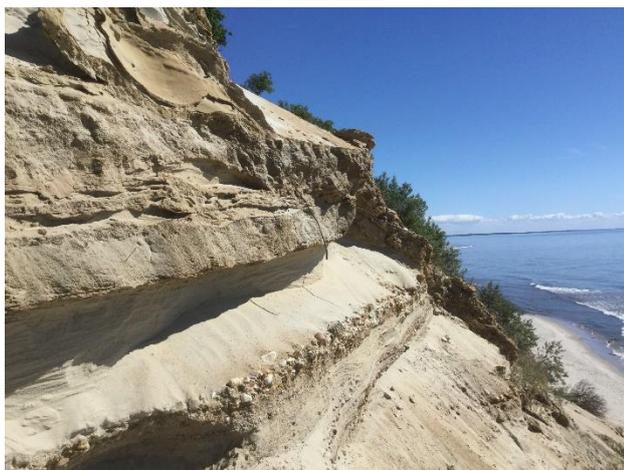
В верхней части уступа преобладают песчаные породы. Есть и довольно мощный (0.5 м) прослой мягкопластичного бурого суглинка, который образует «карниз», сформировавшийся за счет избирательной денудации различных по физическим свойствам отложений, над рыхлыми, хорошо сортированными мелкими песками (рис. 97). Этот участок представляет интерес с точки зрения его устойчивости.

Рисунок 97. «Карниз» суглинков над рыхлыми мелкими песками

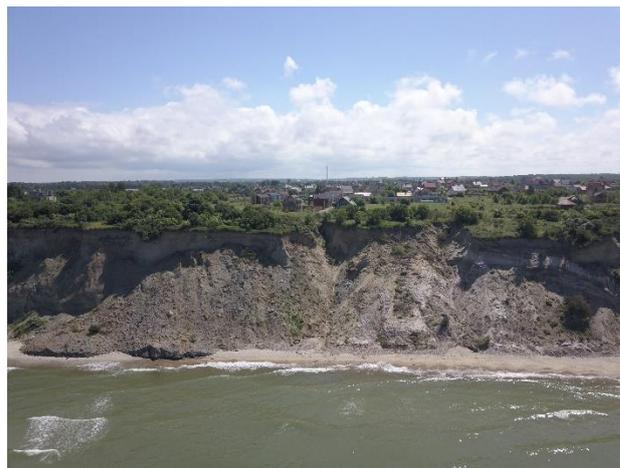
Опорный инженерно-геологический разрез 18-ССР-IV (Донское). Склон имеет сложную морфологию за счет неоднородного геологического строения и активного развития гравитационных процессов. В настоящее время вершина одного из оврагов расположена на расстоянии 35 м от ближайшего строения пос. Донское. Участок требует постоянных мониторинговых наблюдений из-за возможных обрушений горных пород с целью своевременного принятия мер безопасности. В ближайшее время под угрозой может оказаться значительная часть строений поселка (рис. 98).

Рисунок 98. Фото уступа в пос. Донское с моря, сделанное с использованием квадрокоптера

Как показали наблюдения, в период с 2017 по 2018 г. на участке произошло обрушение значительных масс грунта. Весь склон, за исключением нескольких метров в самой верхней части, перекрыт мощной толщей осыпавшихся и оползших пород. В результате этого, при описании участка в 2018 г., пришлось сместиться на 20 м западнее, где обнажился внушительный участок в верхней половине уступа. В целом в результате обрушения склон стал устойчивее и положе, однако даже визуально видна почти вертикальная стенка песчаных отложений в верхней части уступа, которая, вероятно, в скором времени обрушится. Для наглядности, после съемки с воздуха с использованием квадрокоптера были построены схемы уступа, на которых отражены изолинии высот и углы склона (рис. 99, 100).

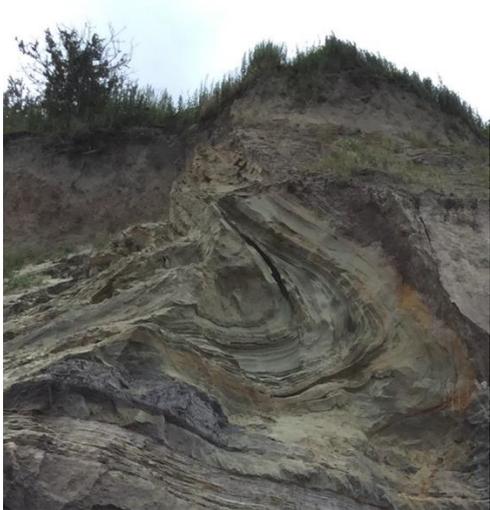
Рисунок 102. Складка в верхней части разреза 18-ССР-IV

Прослой твердой глины в пределах профиля, исследованного в 2017 г., имел мощность до 5-10 см. На профиле 2018 г. мощность того же прослоя достигает 70 см. В слое присутствует органика. Самая верхняя часть уступа сложена ледниковыми отложениями, между мореной и прослоем суглинков обнажаются сильно дислоцированные, смятые в складку отложения глинистого и песчаного состава (рис. 101, 102). Складка немного меняет свою ориентировку в слое. Уступы стали более пологими за счет новообразованных осыпей, но не выглядят устойчивыми, особенно в верхних участках склонов, которые все еще очень круты и подвержены риску обвала при малейшем воздействии, например, после обильных дождей.

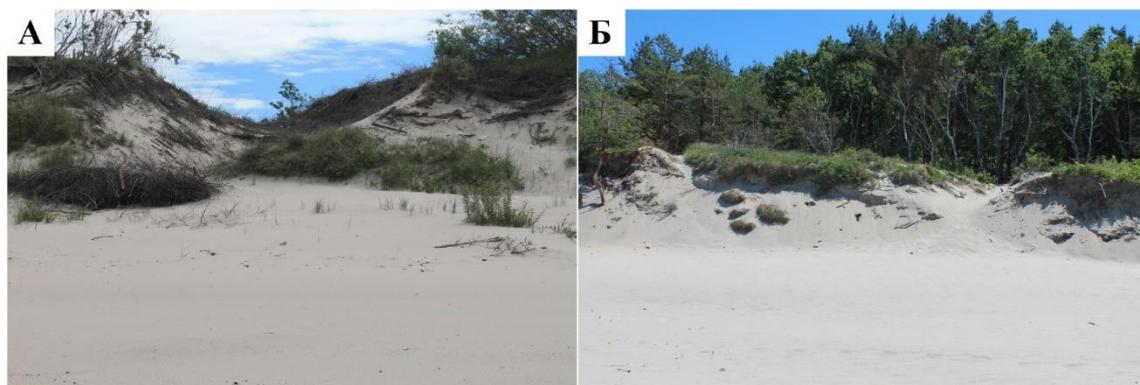
Рисунок 105. Дефляционные воронки и котловины в дюнах Куршской косы. Точки наблюдения А – 18-ДФ-1; Б – 18-ДФ-4

В ходе маршрутных обследований всего выявлены 52 крупные (диаметром 10-30 м) дефляционные воронки в реликтовых дюнах и множество мелких котловин и воронок выдувания (рис. 105). На участке от г. Зеленоградск до пос. Лесное количество крупных воронок осталось почти таким же, как и в 2017 году (в 2017 – 28, в 2018 – 29).

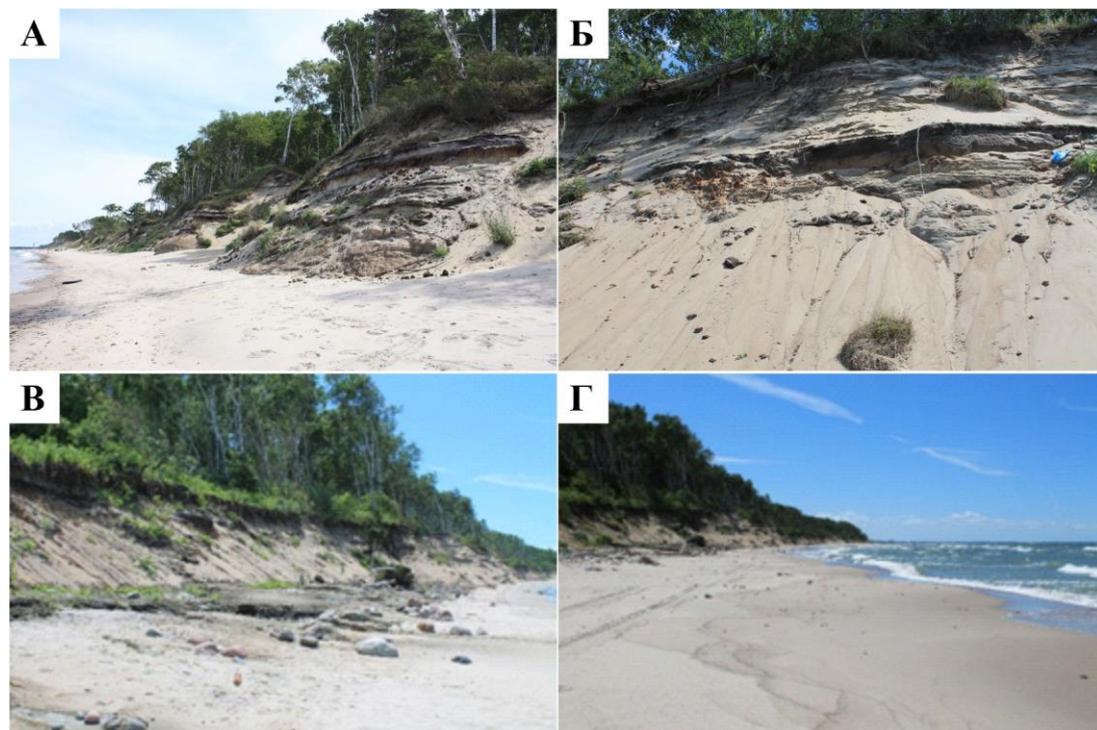
Рисунок 107. Последствия абразионных процессов в береговой зоне Куршской косы. Абразионный уступ в древней дюне между точками 18-ККБ-6 и 18-ККБ-7: А – 2017 г., Б – 2018 г.; В – выходы четвертичных суглинков на пляже, точка 18-ККБ-6; Г – узкий песчаный пляж под абразионным уступом, 18-ККБ-6

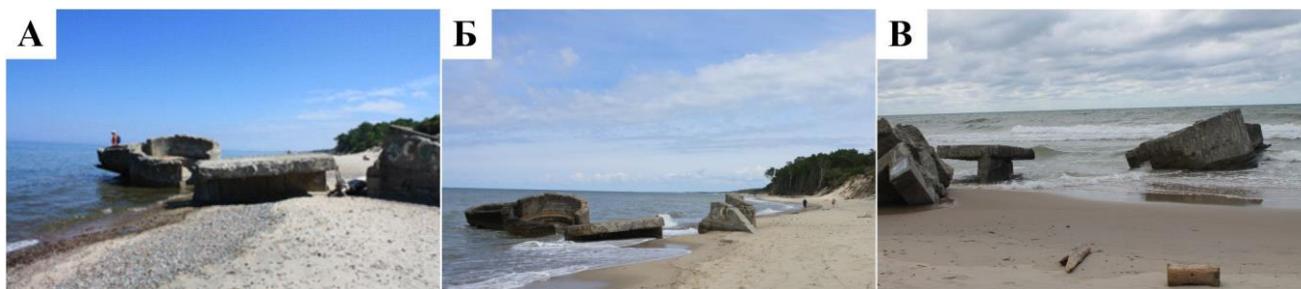
Рисунок 108. Абразия берега в районе старых оборонительных сооружений (т. н. 18-ККБ-10): А – 2014 г.; Б – 2017 г.; В – 2018 г.

дается активное разрушение существовавших ранее берегозащитных сооружений (рис. 108). Наиболее активно подвержена размыву прилегающая к г. Зеленоградск юго-западная часть исследованного участка (рис. 109).

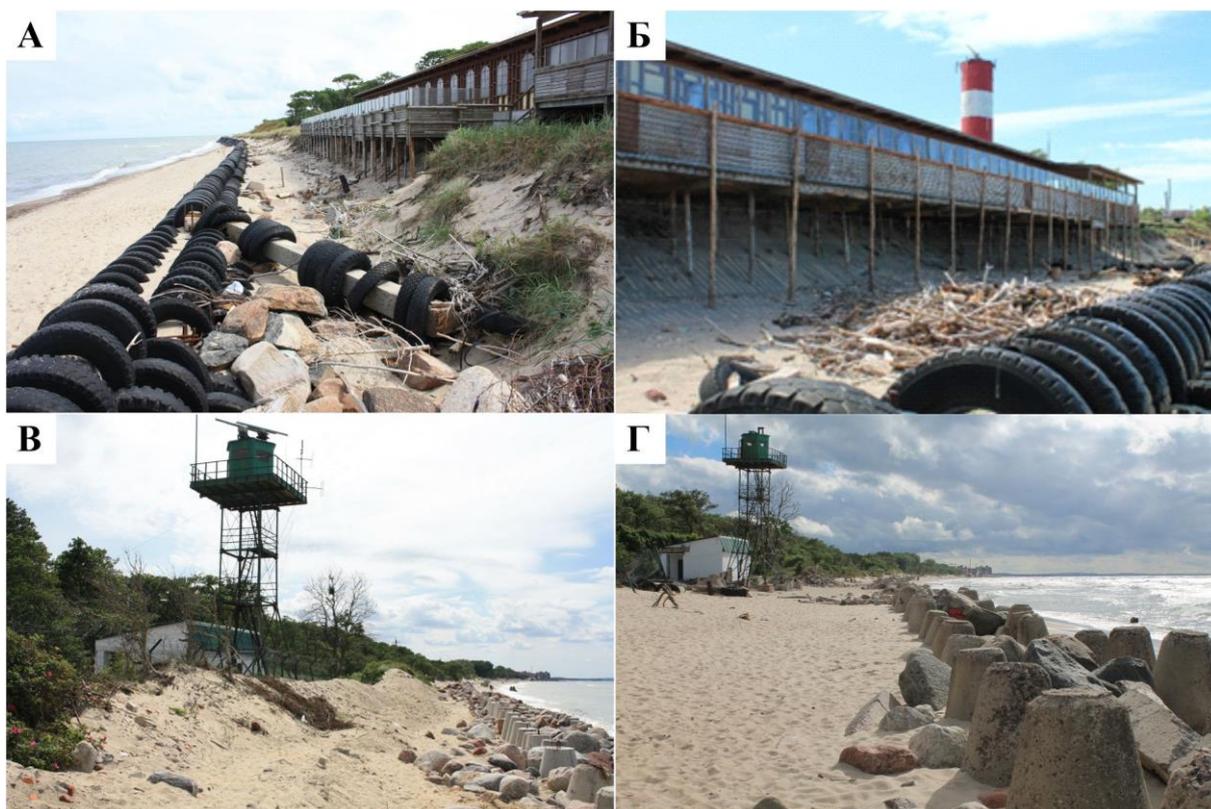
Рисунок 109. Разрушение берегозащитных сооружений абразией: А, Б – т. н. 17-ККБ-3 и 18-ККБ-3; В, Г – здание КПП, т. н. 17-ККБ-12 и 18-ККБ-12

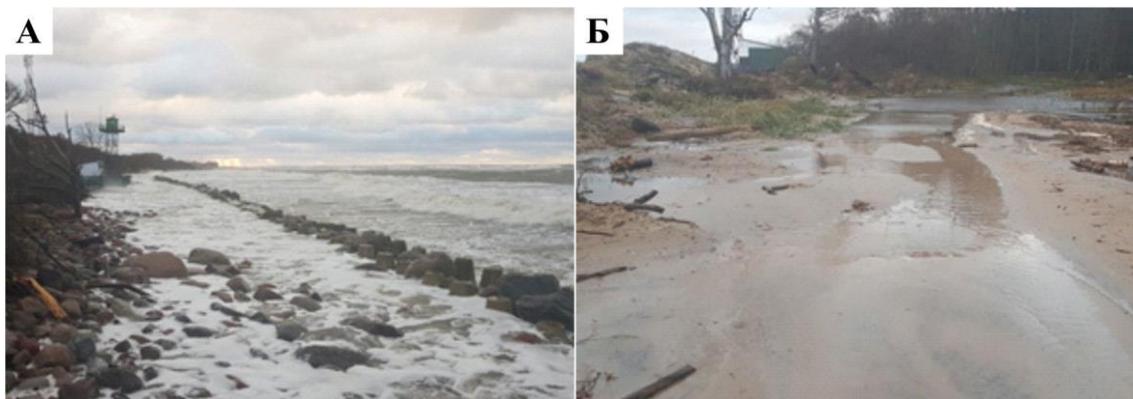
Рисунок 110. Шторм осени 2018 г., т.н. 18-ККБ-12: А – полный размыв пляжа за тетраподами у здания КПП; Б – затопленная низина за авантюной; фото 25 октября 2018 г. (park-kosa.ru/en_novosti/publikatsii)

был полностью разрушен, и морская вода затопила низину за авантюной (рис. 114), что едва не привело к прорыву косы на ее самом уязвимом участке несмотря на созданный вал из более чем тысячи мешков с песком за линией затопленных бетонных тетраподов. По мнению директора Национального парка «Куршская Коса» Анатолия Калины, «... для того, чтобы сохранить побережье, необходимо поменять подход к берегоукрепительным мероприятиям» (park-kosa.ru/cn_novosti/publikatsii, 25 октября 2018 г).

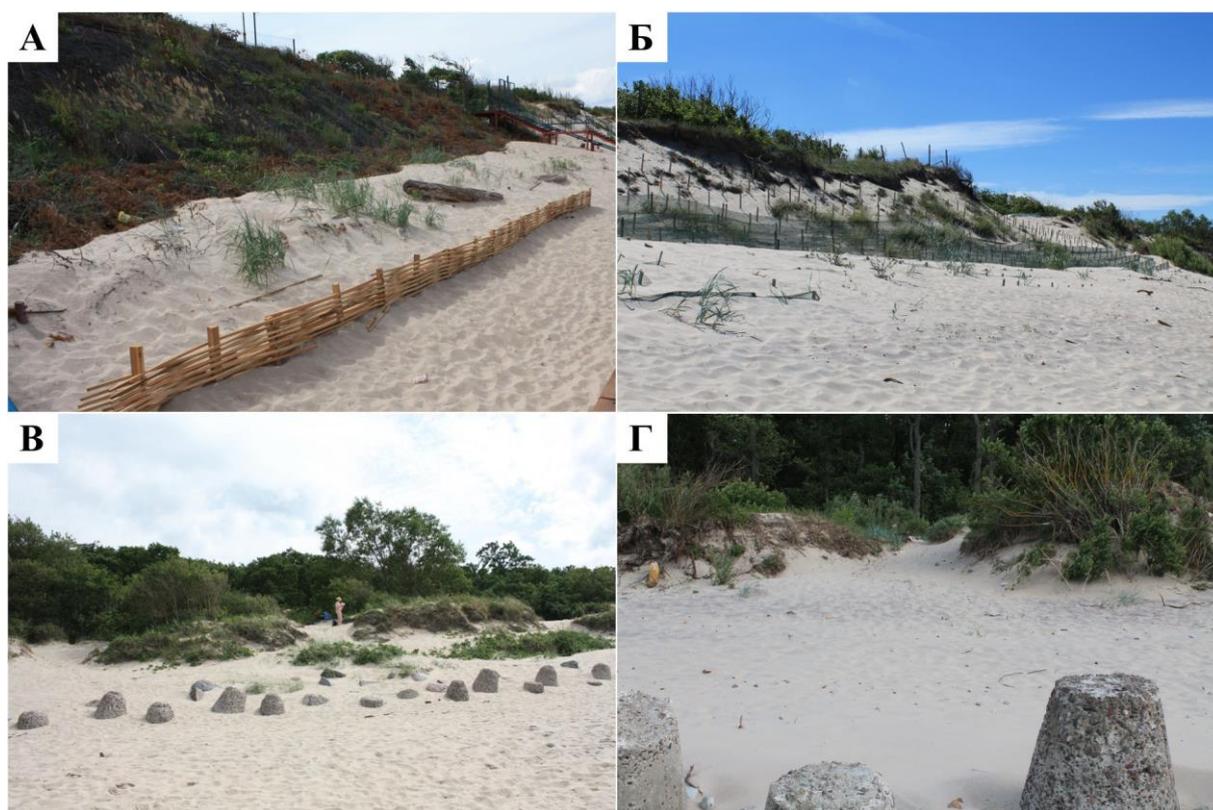
Рисунок 111. Техногенное воздействие на дюны. Меры по укреплению и восстановлению склона дюны в пределах национального парка «Куршская коса»: А – к югу от т. н. 17-ККБ-4, Б – между т. н. 18-ККБ-3 и 18-ККБ-4; В, Г – разрушение дюн пешеходами, точка ДФ-17; В – фото 2017 г., Г – фото 2018 г.

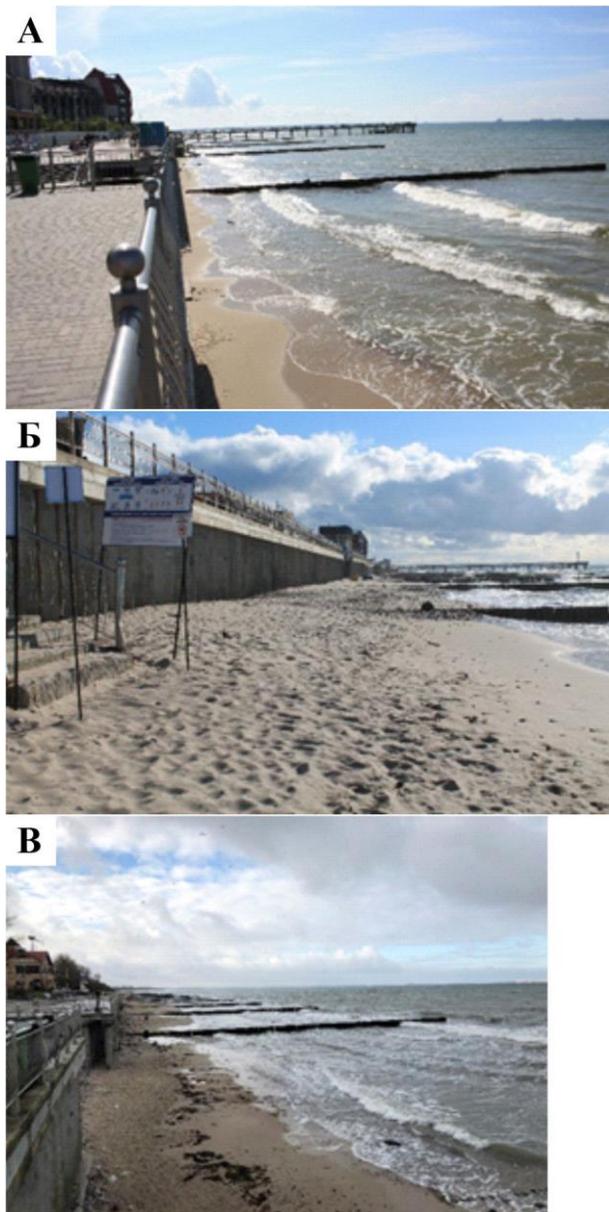
Рисунок 112. Новая система берегозащиты в районе променада г. Зеленоградск, т. н. 18-ККБ-15 – 18-ККБ-16: А – 2017 г., Б – 2018 г., В – фото 14.11.2018 г. (фото А. Крека)

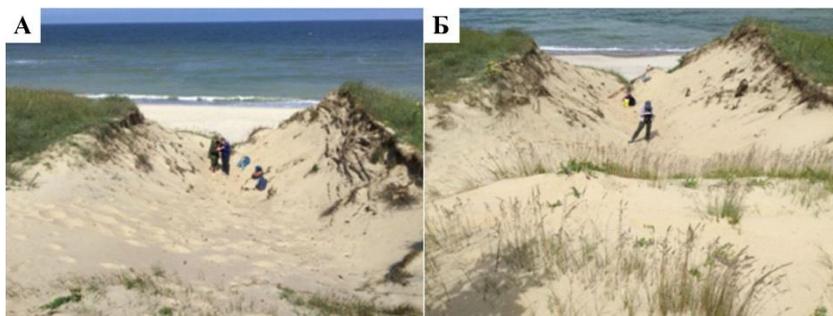
Рисунок 114. Общий вид котловины ККК-1: А – 2017 г., Б – 2018 г.

Котловина ККК-1 нуждается в укреплении. Как видно на рис. 113, 114, за год было перемещено значительное количество материала. Рыхлые песчаные отложения выдуваются с бортов котловины, тем самым ослабляя их, в результате чего происходят обвалы, и ширина незащищенной, незадернованной части котловины будет увеличиваться. Ширина котловины в 2017 году была около 8 м, в 2018 году – 10 м. Если не предпринять меры, расширение продолжится. На фотографиях котловины ККК-1 в 2017 и 2018 гг. (рис. 114) видно, что изменяется и объем котловины, ее ширина, форма дюны за ней.

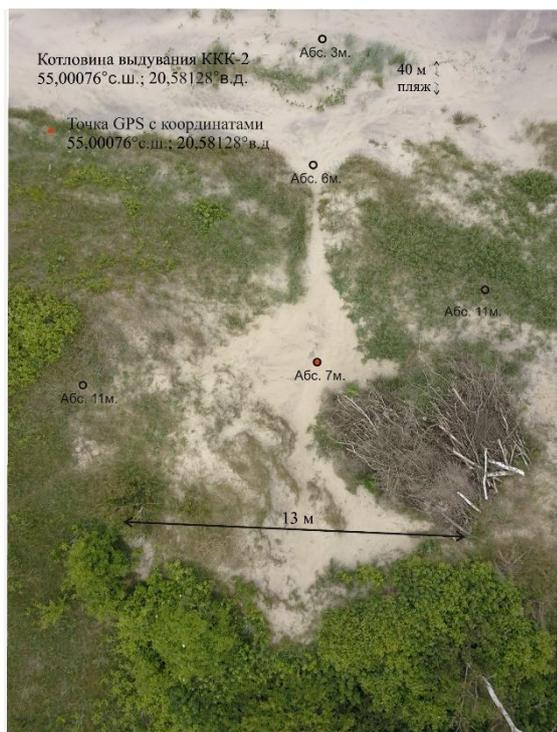
Рисунок 115. Котловина ККК-2

Котловина ККК-2, которая была завалена ветками еще в 2017 году, в 2018 году стабилизировалась, начала зарастать травой (рис. 115, 116). Несмотря на небольшое количество укрепляющего материала, эти меры оказали положительный эффект.

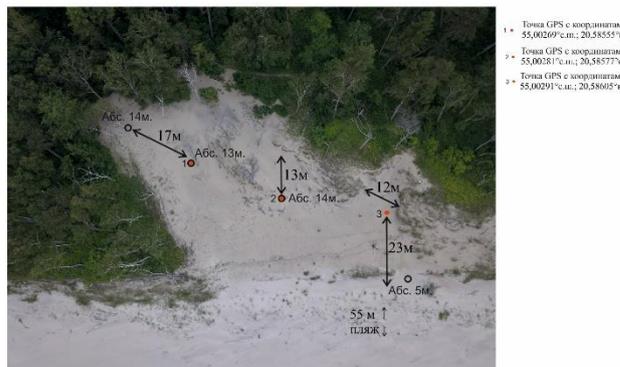
Рисунок 117. Комплекс котловин ККК – 3, 4, 5

Котловины ККК-3, ККК-4, ККК-5 были рассмотрены как один комплекс (рис. 116). На снимке видно, что за прошедший год комплекс из этих котловин претерпел изменения, перемычка между котловинами ККК-4 и ККК-5 практически полностью разрушилась. Вероятно, в скором времени весь комплекс можно будет рассматривать как одну котловину выдувания. На рис. 118 представлены трехмерные модели котловин.

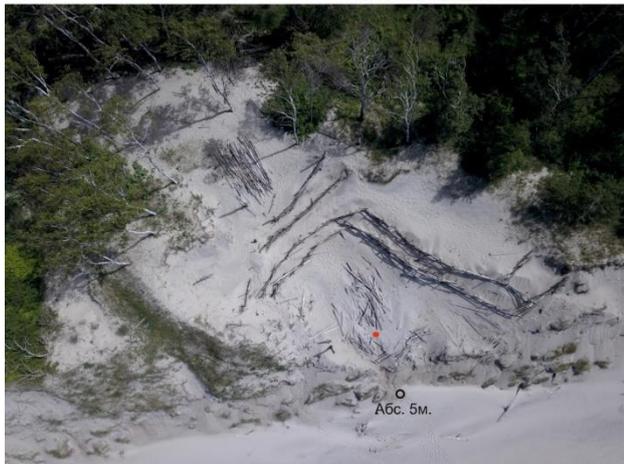
Рисунок 119. Котловина ККК-6

выдувания песка (рис. 119, 120). Это, безусловно, положительно влияет на ее устойчивость к ветровому воздействию, однако визуально складывается ощущение, что в ней появляются новые участки активной дефляции. Для того, чтобы в этом убедиться, в 2019 г. планируется повторное наблюдение этого участка для сравнения и формулирования выводов.

ния. На некоторых участках такие работы уже проводились, котловины заваливались ветками (ККК-2), сооружались заборы (котловина ККК-6). Однако этого недостаточно: подобные меры могут помочь лишь на начальной стадии развития котловины. Для полной остановки процесса разрушения необходимо предпринимать более серьезные меры.
