ИНФОРМАЦИОННЫЙ БЮЛЛЕТЕНЬ

О СОСТОЯНИИ ГЕОЛОГИЧЕСКОЙ СРЕДЫ ПРИБРЕЖНО-ШЕЛЬФОВЫХ ЗОН БАРЕНЦЕВА, БЕЛОГО И БАЛТИЙСКОГО МОРЕЙ В 2018 ГОДУ

Информационный бюллетень о состоянии геологической среды прибрежно-шельфовых зон Баренцева, Белого и Балтийского морей в 2018 г. – СПб.: Картографическая фабрика ВСЕГЕИ, 2019. – 99 с.

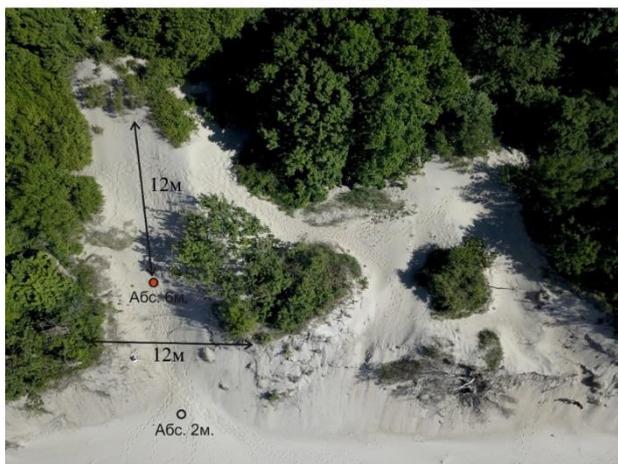
Рисунок 121. Котловина выдувания ККК-7

Остальные рассмотренные котловины более подвержены воздействию ветра. Это видно и визуально, и на схемах. Котловина ККК-7 также нуждается в укреплении. Несмотря на внушительное количество растительности, видны участки, где ветровое воздействие активно разрушает дюну (рис. 121, 122), рядом с котловиной наблюдается процесс возникновения новых котловин выдувания. Песок в рассматриваемой дюне хорошо сортирован и достаточно рыхлый, легко разрушается. К тому же по котловине проходит тропа, по которой перемещаются люди, что крайне негативно сказывается на сохранности этого участка.

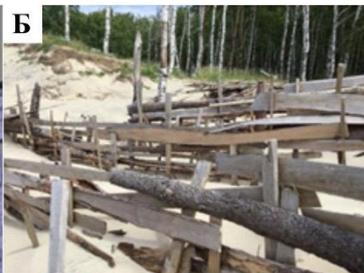
выдувания песка (рис. 119, 120). Это, безусловно, положительно влияет на ее устойчивость к ветровому воздействию, однако визуально складывается ощущение, что в ней появляются новые участки активной дефляции. Для того, чтобы в этом убедиться, в 2019 г. планируется повторное наблюдение этого участка для сравнения и формулирования выводов.

Рисунок 120. Котловина выдувания ККК-6: А – трехмерная модель; Б – фото склона с пескоудерживающим сооружением

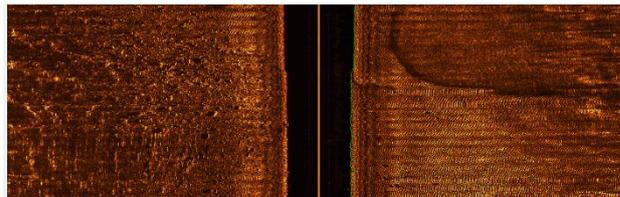
В ходе проведения геолого-геофизических исследований субаквальной части пункта наблюдений была уточнена конфигурация площадей развития размыва морского дна, а также положения эрозионных ложбин стока, что важно для прогноза развития побережья в условиях дефицита наносов (рис. 123, 124). На рис. 125 представлена литологическая карта поверхности морского дна пункта наблюдений.

Рисунок 125. Сонарограмма поверхности дна (диапазон 200 м) – участок высокой изменчивости донных осадков
